# Sismo de Coalcomán Mw7.7 del 19 de septiembre de 2022

Análisis general y recopilación de daños

**INSTITUTO  
DE INGENIERÍA  
UNAM**

ISBN: 978-607-587-615-3

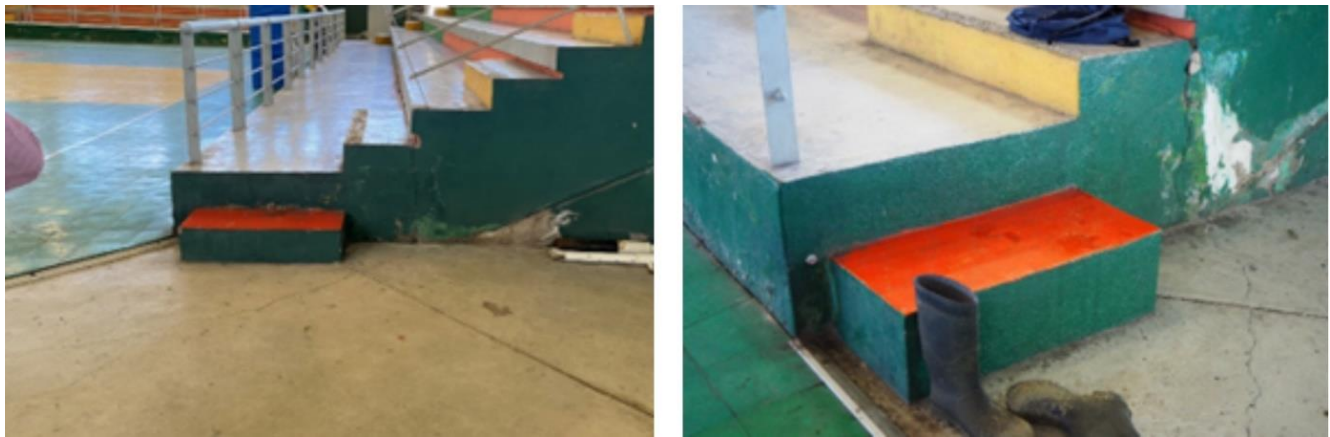
**Figura 3.6** Agrietamiento de cancha y primera fila de grada Sur en extremo Oeste

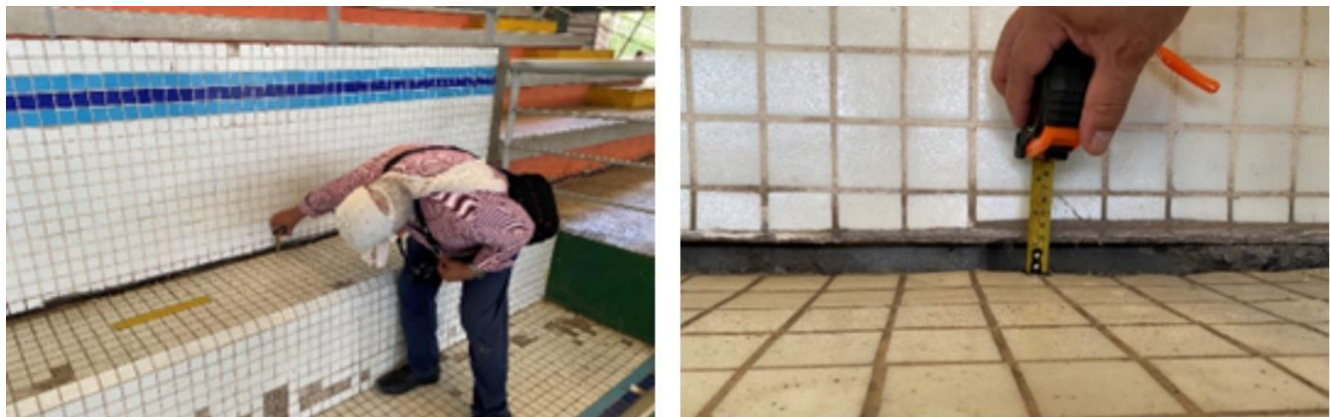
**Figura 3.7** Asentamiento en la primera fila de las gradas Sur

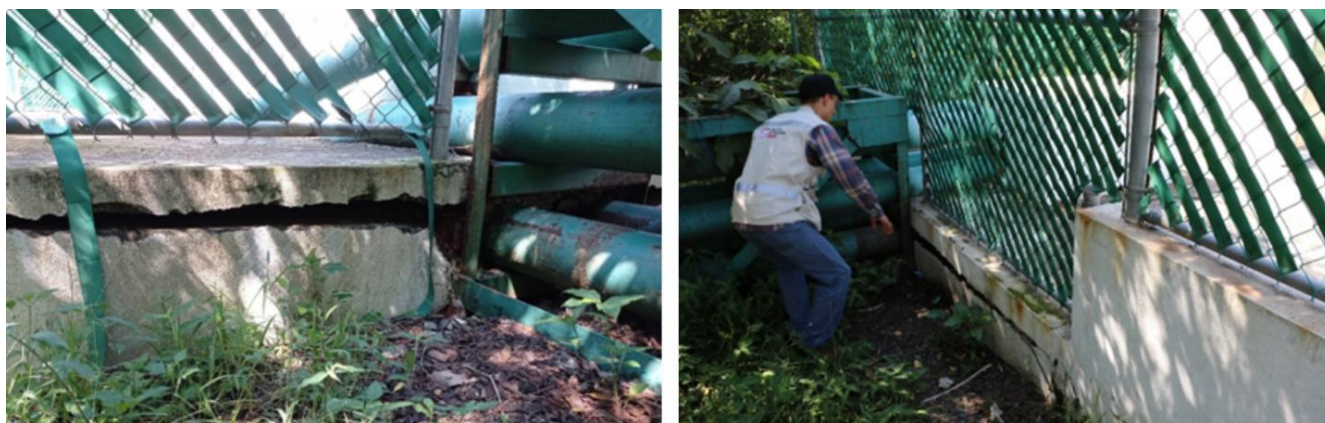
A un costado del Boulevard Miguel de la Madrid, a la altura del Mirador del Valle de las Garzas, Figura 3.1a sitio 04, se identificaron daños en una pequeña subestación de transformación. Particularmente, se observó el agrietamiento del muro perimetral, en la zona de salida de las líneas de conducción, como se observa en la Figura 3.9. El agrietamiento fue consecuencia del asentamiento diferencial del terreno, el cual se concentró debajo de la estructura que soporta a los tubos que alojan las líneas de conducción. Debido a la rigidez de la losa, esta no fue capaz de seguir la deformación del muro, ocasionando la grieta que se identifica en la figura, la cual sugiere un asentamiento máximo de alrededor de 15 cm.

**Figura 3.9** Agrietamiento debido al asentamiento diferencial del terreno en una subestación de transformación

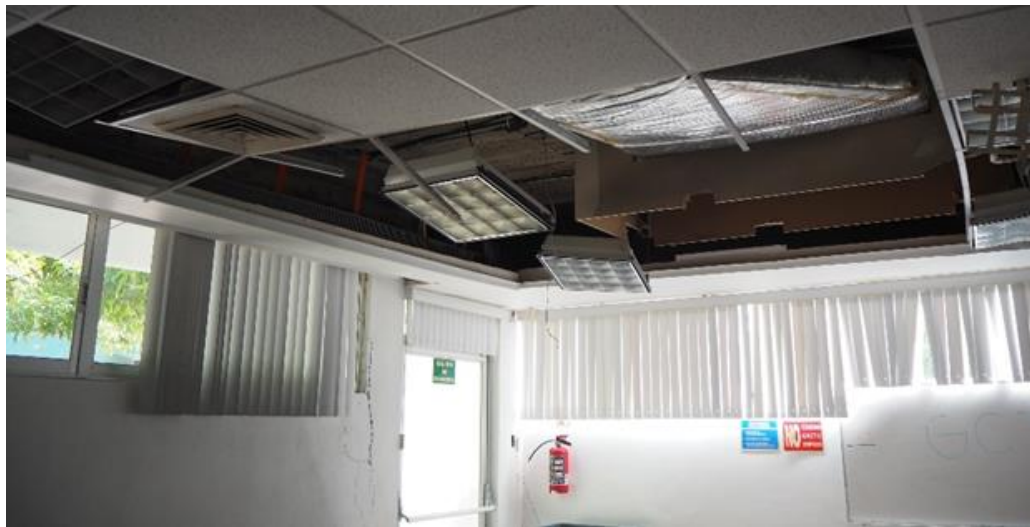
En la ciudad de Tecomán, el GdeG del IIUNAM visitó la Universidad de Colima, Campus Tecomán, Figura 3.1a sitio 06. Se identificaron afectaciones en su laboratorio multidisciplinario, que es un edificio de un nivel destinado a albergar laboratorios de diferentes disciplinas. Este sufrió daños diversos asociados a su mobiliario y contenidos, así como en sus instalaciones de aire acondicionado, equipo de cómputo e iluminación (Figura 3.12). Se distinguieron también daños en muros internos de relleno y divisorios (Figura 3.13), principalmente en sus juntas con elementos estructurales. Estos últimos tuvieron, en general, un desempeño adecuado no distinguiéndose daños significativos en ellos.

**Figura 3.12** Daños en instalaciones al interior del laboratorio

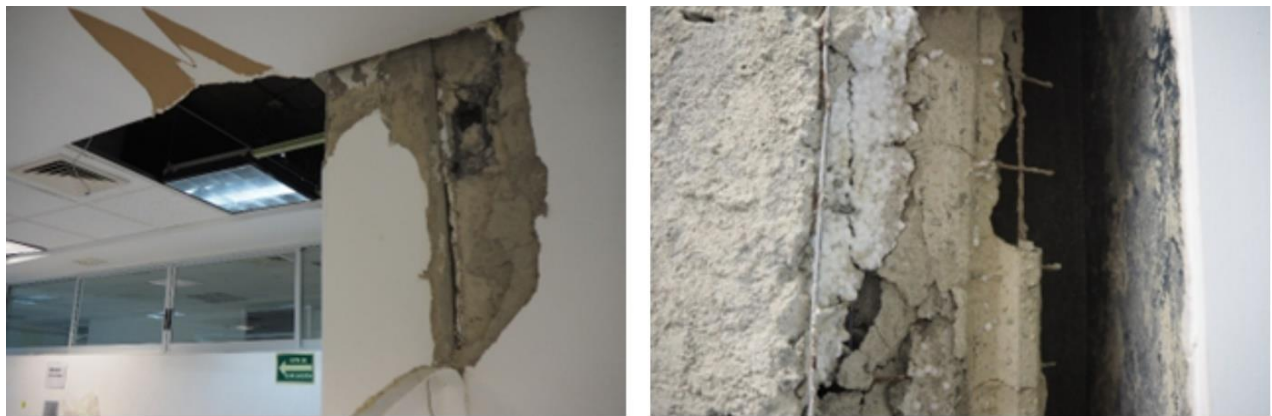
**Figura 3.13** Daños en muros no estructurales al interior del laboratorio

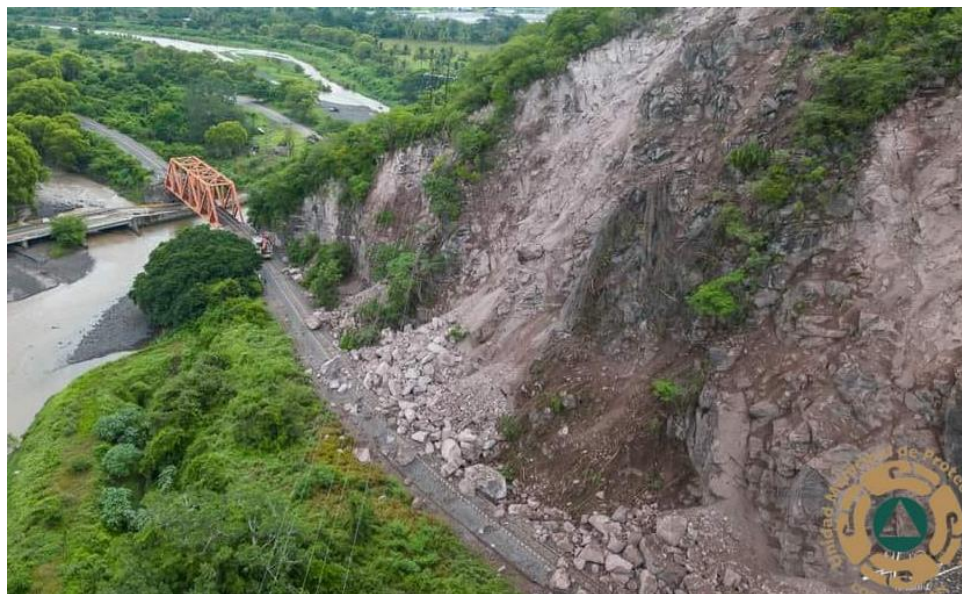
Sobre la vía del ferrocarril que une Colima y Manzanillo, en el tramo entre los poblados de Coquimatlán y Jala, Figura 3.1a sitio 09, ocurrieron algunos caídos en un talud de roca al costado de la vía. Cuando asistimos al sitio ya habían terminado de retirar los bloques rocosos caídos. Sin embargo, se muestra la imagen que se presenta en la Figura 3.22, cortesía del Ing. Leobardo Domínguez del CENAPRED. Se observa un volumen considerable de material rocoso que deslizó y cayó del talud, dejando inhabilitada la vía hasta su remoción y la reparación de los daños.

**Figura 3.22** Caídos sobre una vía férrea. Fuente: cortesía Ing. Leobardo Domínguez

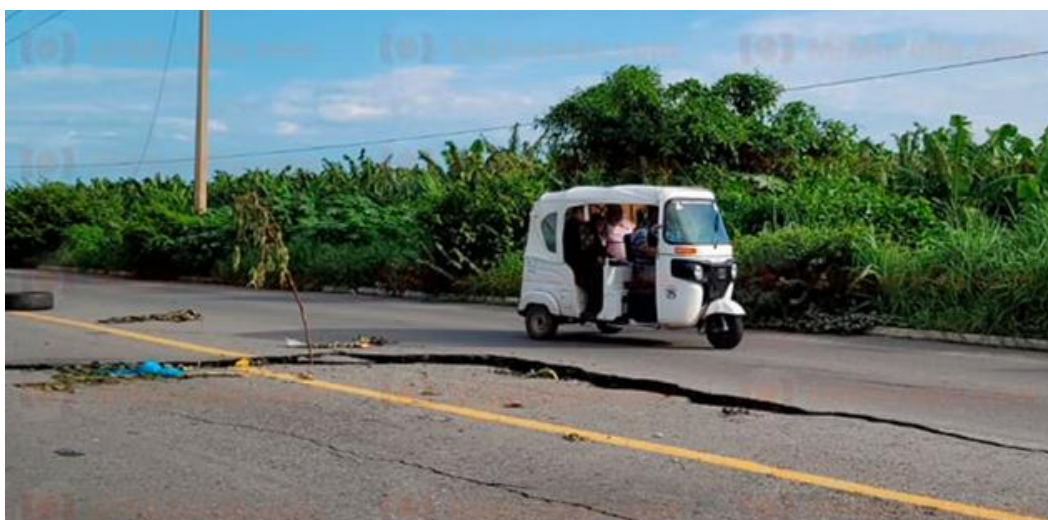
**Figura 3.23** Profuso agrietamiento en terraplenes de acceso al puente Coahuayana (Mi Morelia, 2022)

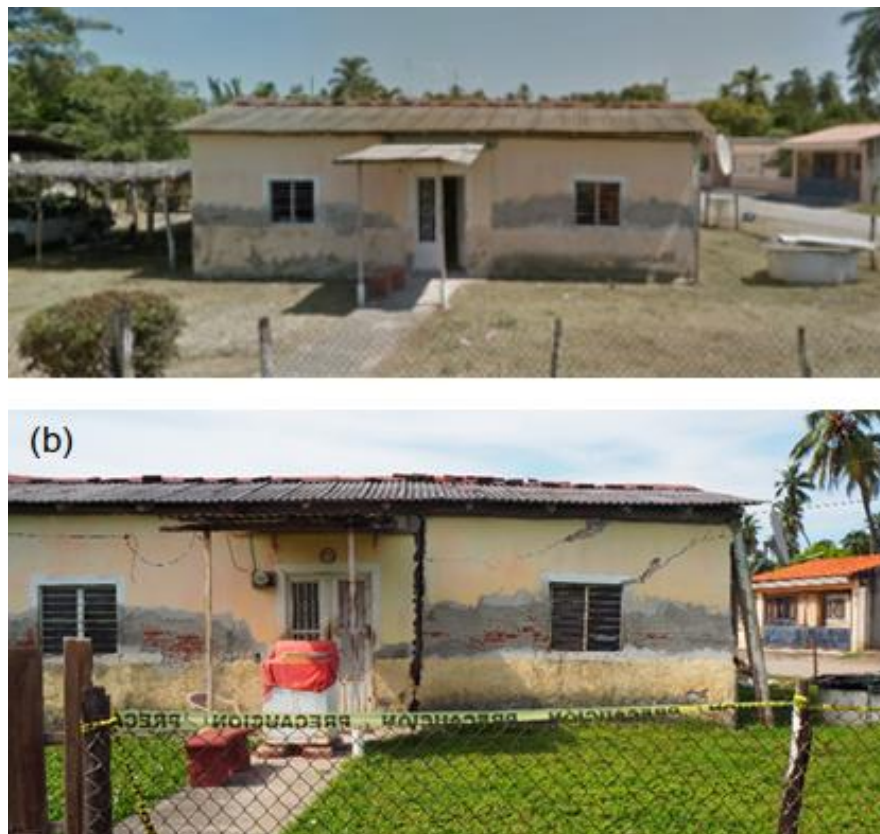
En la Figura 3.29 se muestra una vivienda en donde se identificó un marcado asentamiento diferencial hacia la esquina, provocando la separación del castillo y el muro; se exhiben las condiciones de la vivienda antes y después del sismo.

**Figura 3.29** Vivienda con marcado asentamiento diferencial hacia la esquina a) antes del sismo y b) después del sismo. Fuente a): Google, 2024

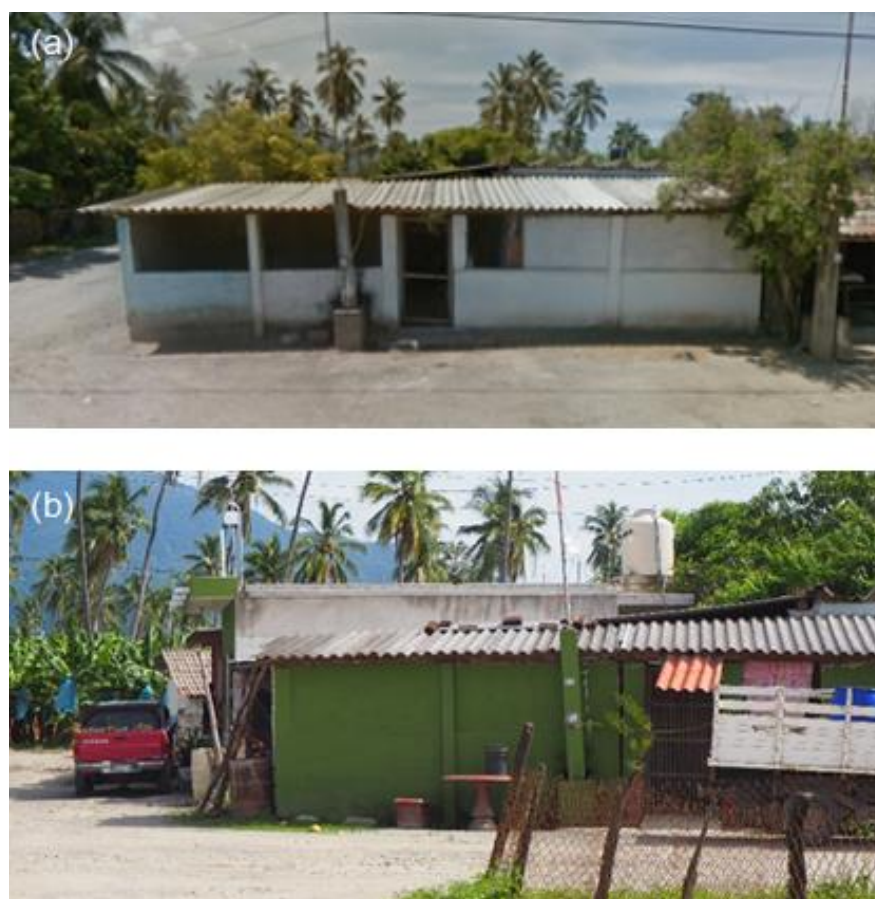
**Figura 3.30** Asentamiento diferencial en vivienda y consecuente agrietamiento. a) antes del sismo y b) después del sismo. *Fuente a): Google, 2014*

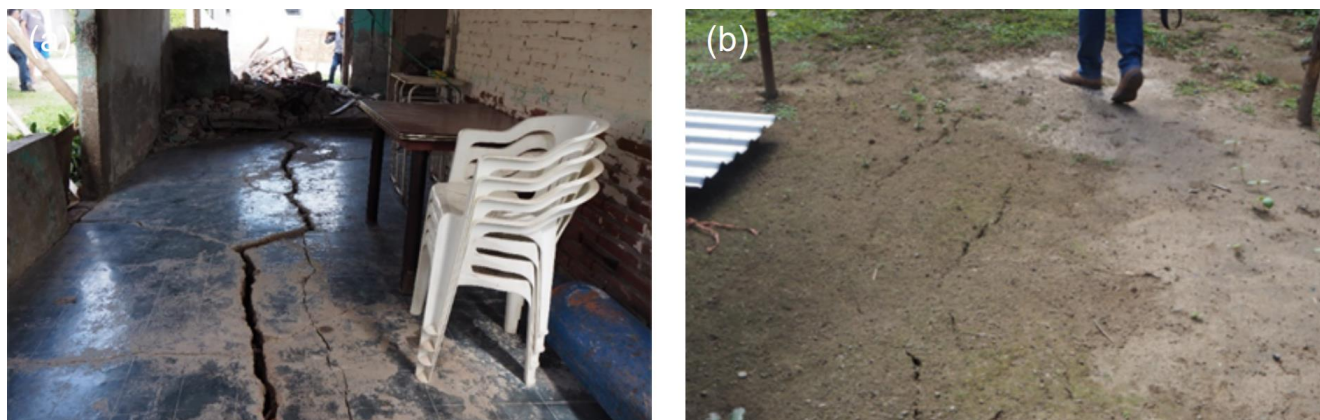
En numerosas viviendas del poblado se reportó el levantamiento y fracturamiento de pisos. Estos se construyen como un firme de concreto pobre sin refuerzo, y la mayoría de las veces de suelo-cemento. Por ejemplo, en la vivienda de la Figura 3.29 se identificó este tipo de daños, con aberturas de grietas hasta de 6 cm y evidente arrastre de arena del subsuelo, Figura 3.33a. Este comportamiento también se identificó en el patio de la vivienda, Figura 3.33b, indicativo del fenómeno de licuación.

**Figura 3.33** a) Abultamiento y fracturamiento en el piso y b) agrietamiento del terreno con arrastre de arena a la superficie

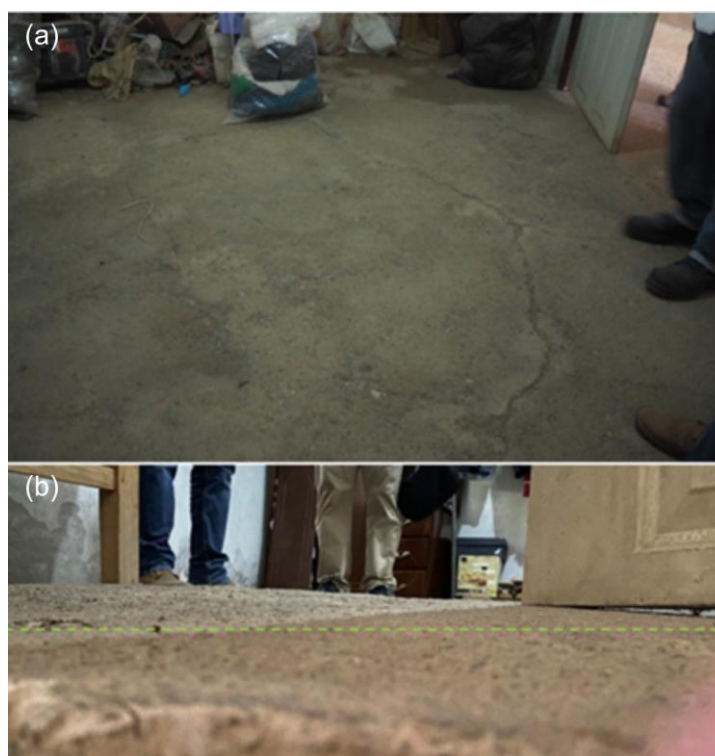
Una manifestación interesante de los efectos de este sismo se muestra en la Figura 3.34, en donde es evidente el levantamiento del piso al centro de la habitación, de entre 15 y 20 cm con respecto a las paredes circundantes. Todas las habitaciones y pasillos de esta vivienda presentaban este comportamiento. En la Figura 3.34b, puede notarse la pérdida de arrastre bajo la puerta de un cuarto, lo que impedía abrirla totalmente. El abultamiento al centro es máximo y se ve reducido hacia los muros, debido al peso de estos.

**Figura 3.34** a) Abultamiento y fracturamiento en el piso y b) vista a nivel del suelo

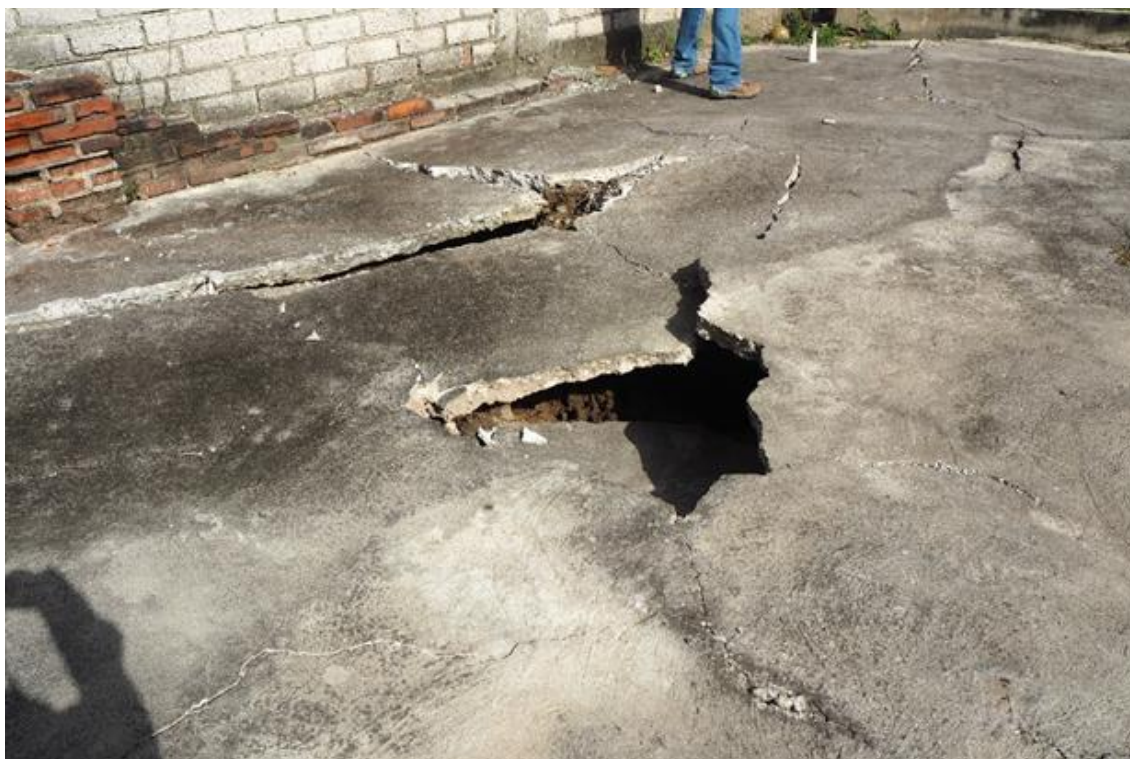
También se identificó la emersión de algunas estructuras semi-enterradas. Por ejemplo, al costado de la vivienda de la Figura 3.29, existe un pozo de agua cuyo brocal mostraba una emersión respecto al nivel de terreno de unos 5 cm. Otro ejemplo se muestra en la Figura 3.35, en donde se observa el fracturamiento del firme de concreto pobre y sin refuerzo en el patio de una vivienda como consecuencia de la emersión de una fosa séptica.

**Figura 3.35** Emersión de fosa séptica que causó el fracturamiento del firme de concreto no reforzado, Figura 3.1a sitio 17

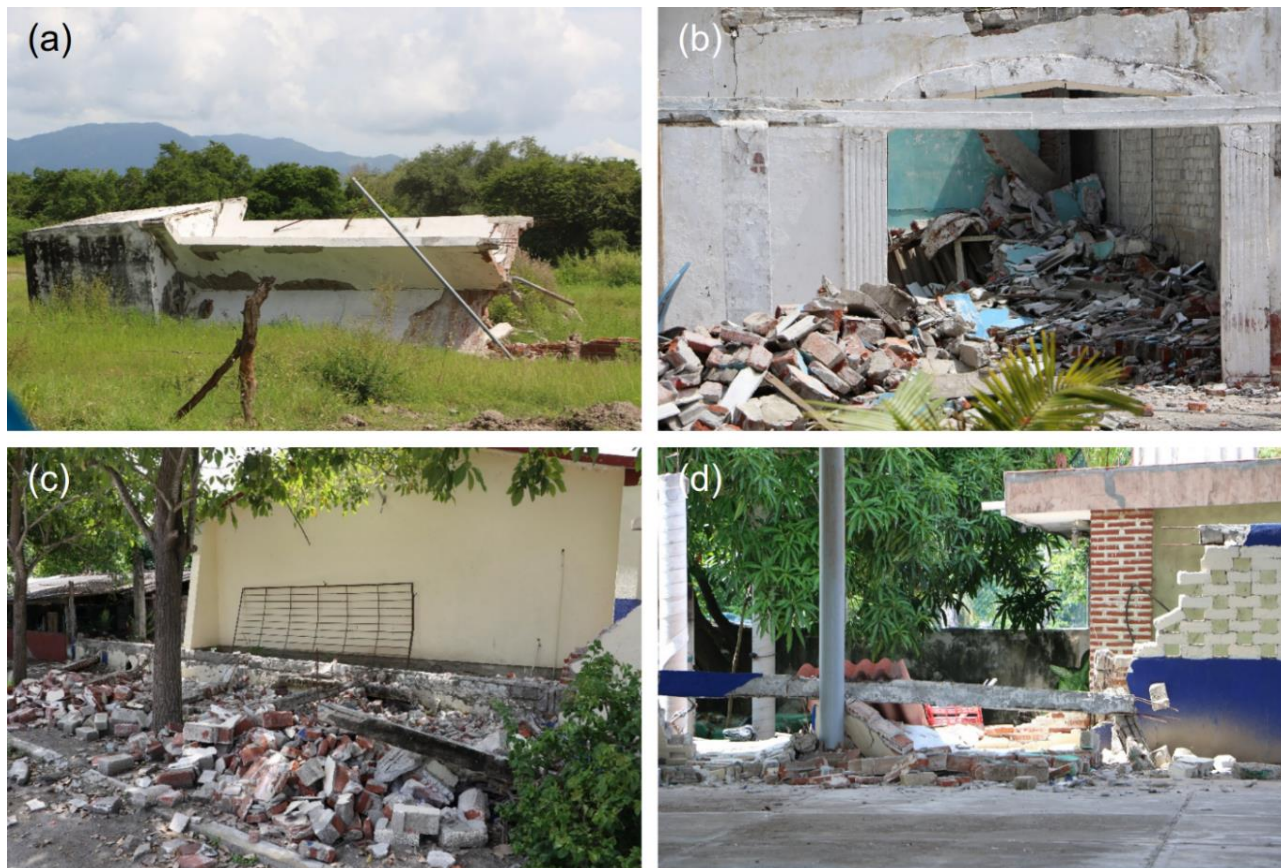
El poblado de Boca de Apiza, perteneciente al municipio de Coahuayana, se ubica francamente en la playa, a casi 8 km de Coahuayana y 6 km de distancia de El Ticuiz, Figura 3.1a sitio 19 y 20. En el poblado se identificaron daños importantes de naturaleza estructural, muchos de los cuales fueron el resultado de materiales precarios y/o procedimientos constructivos deficientes. Algunas de estas afectaciones se muestran en la Figura 3.38.

**Figura 3.38** a) Tanque elevado volteado, b) estructura desplomada y bardas de una escuela derrumbadas, c) hacia la vía pública y d) hacia el interior de la escuela

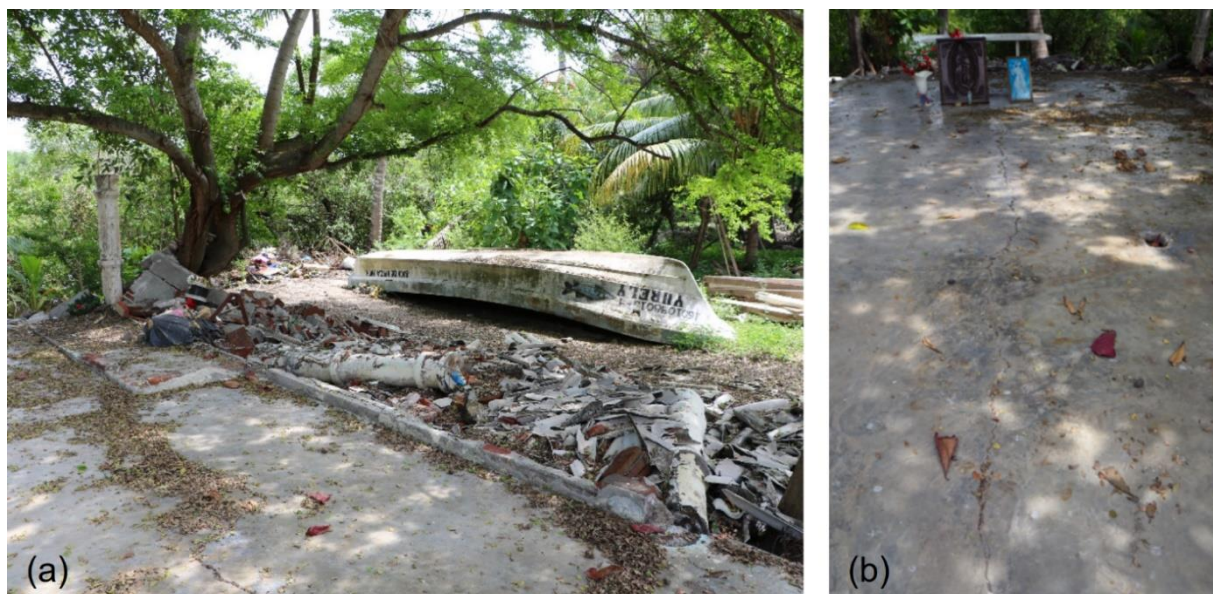
Los hechos antes relatados apuntan como causante al ascenso del NAF, horas después de haber ocurrido el sismo, lo que parece estar ligado a los niveles del mar influenciados por el oleaje del tsunami; Apiza se ubica en la costa y El Ticuiz a unos cuantos kilómetros, ambos en una planicie muy baja.

**Figura 3.39** a) Estructura de la iglesia colapsada y b) firme abultado y agrietado

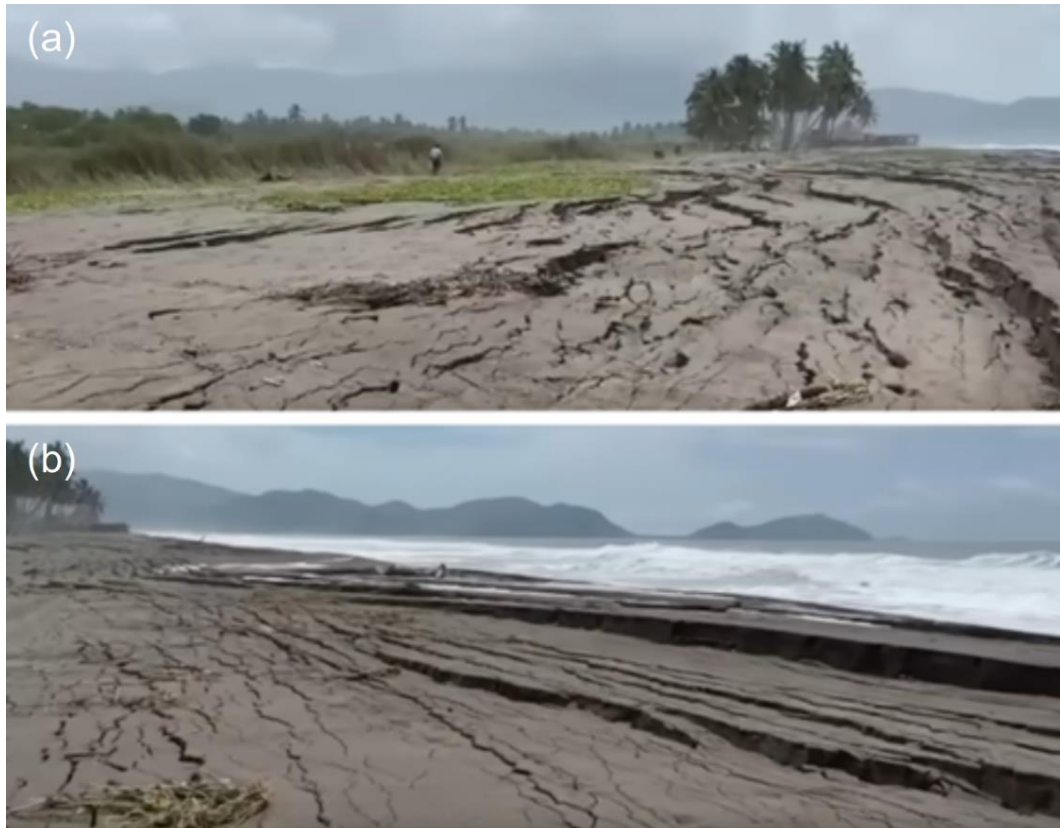
**Figura 3.40** Agrietamiento en la playa de Mezcala (Apiza Surf Fishing, 2022)

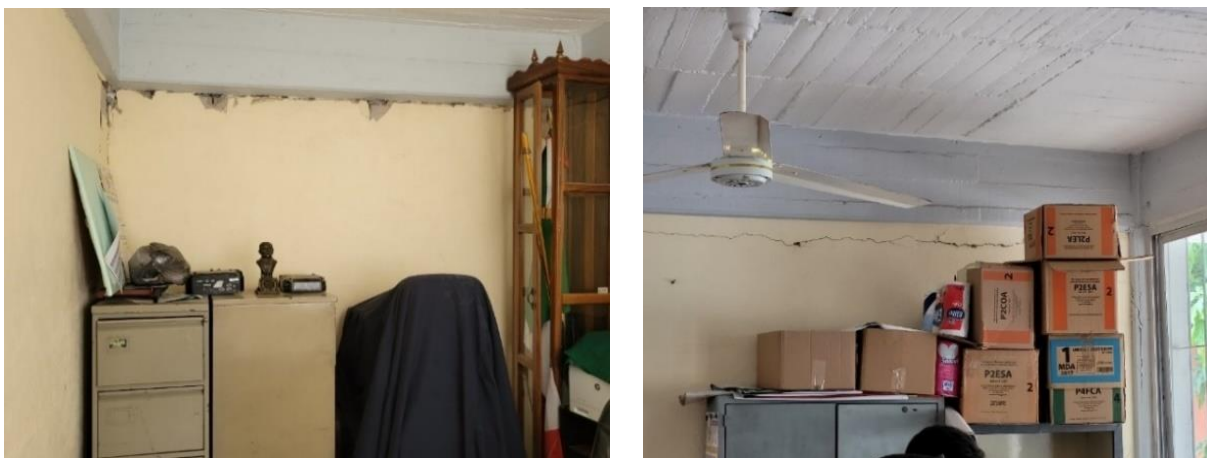
**Figura 4.2** Agrietamientos horizontales y verticales en los bordes de los muros divisorios

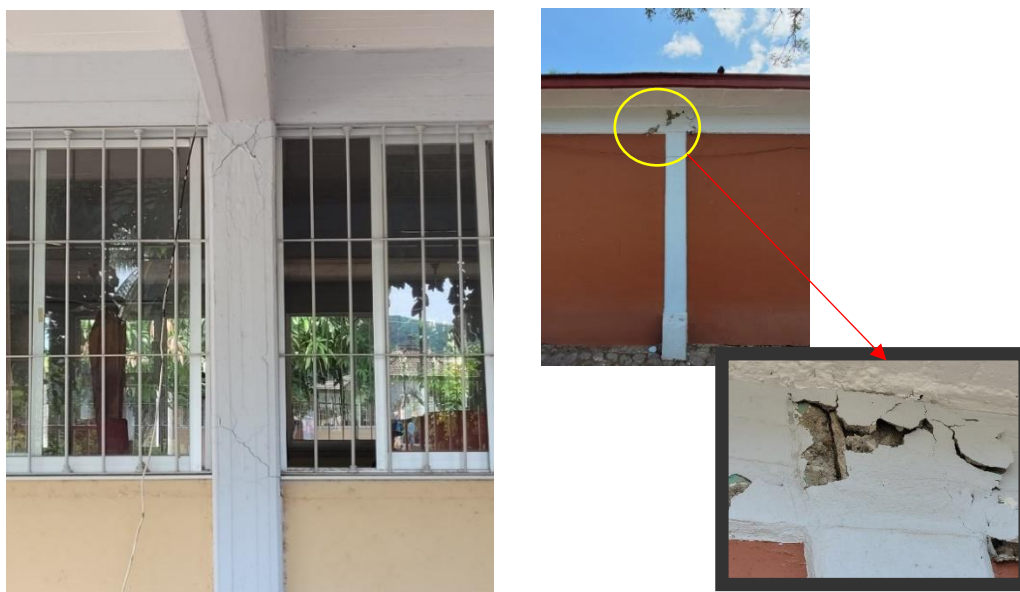
**Figura 4.3** Agrietamientos por cortante en columnas y pérdida de recubrimiento en nudos

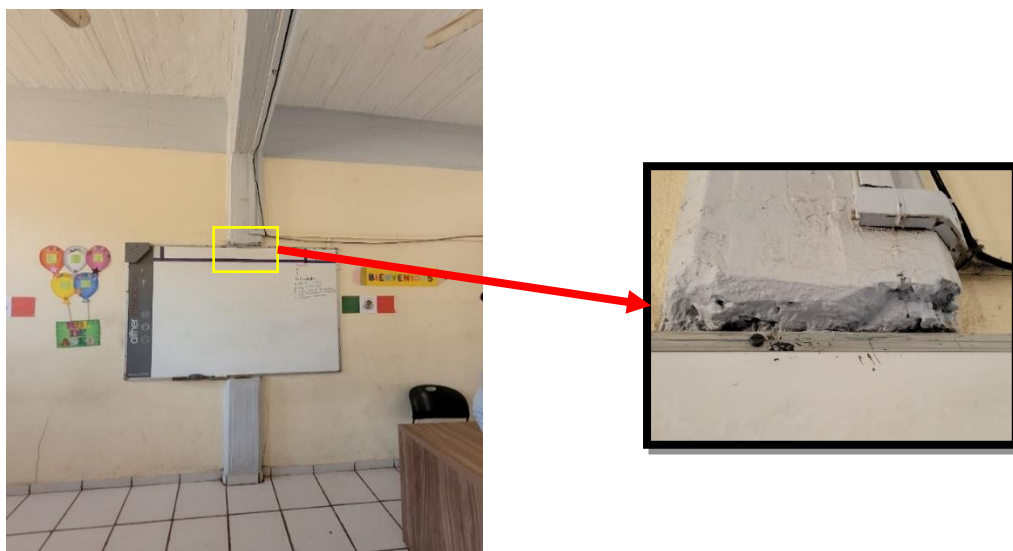
**Figura 4.4** Corte de columna y acero de refuerzo para la instalación de pizarrones interactivos

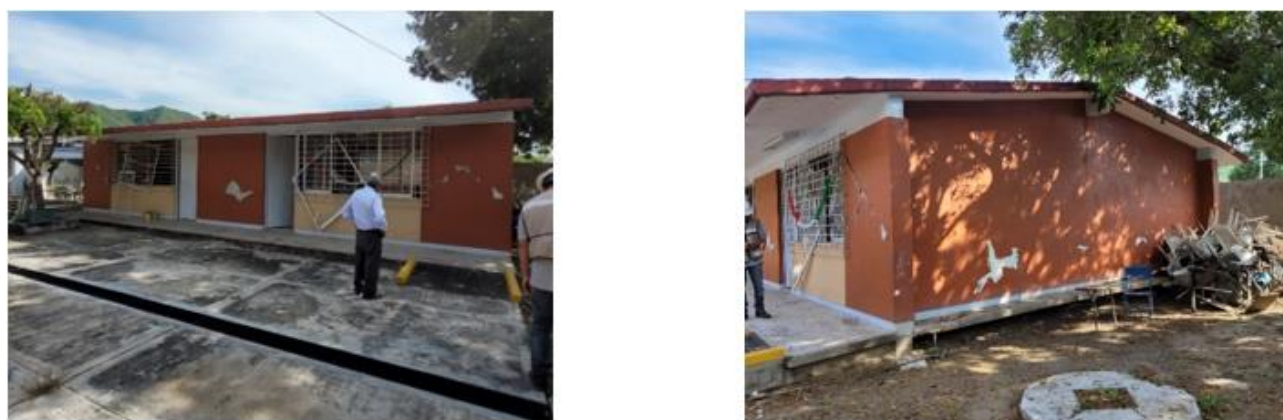
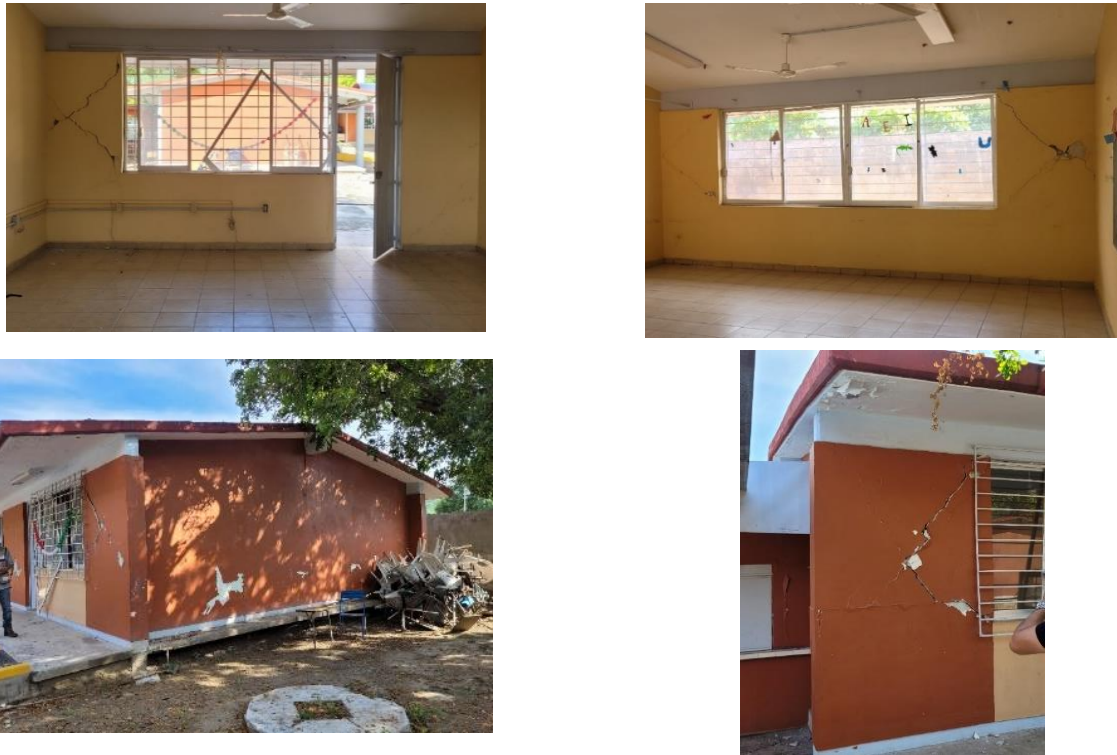
**Figura 4.12** Daños por cortante en muros de mampostería (*continúa*)

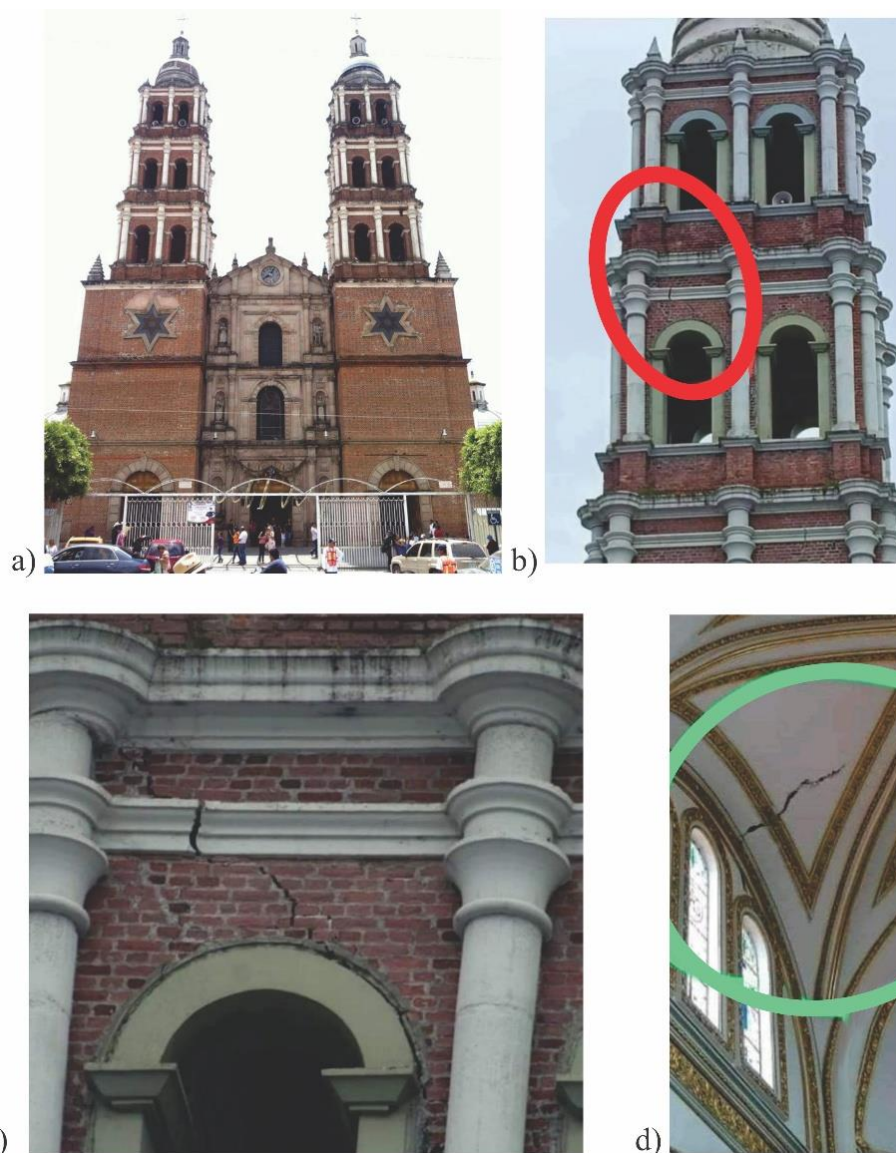
**Figura 5.2** Santuario del Señor de los Milagros (Diócesis, 2023): a) fachada, b) torre Izquierda, c) detalle del daño y d) daño en bóveda al interior

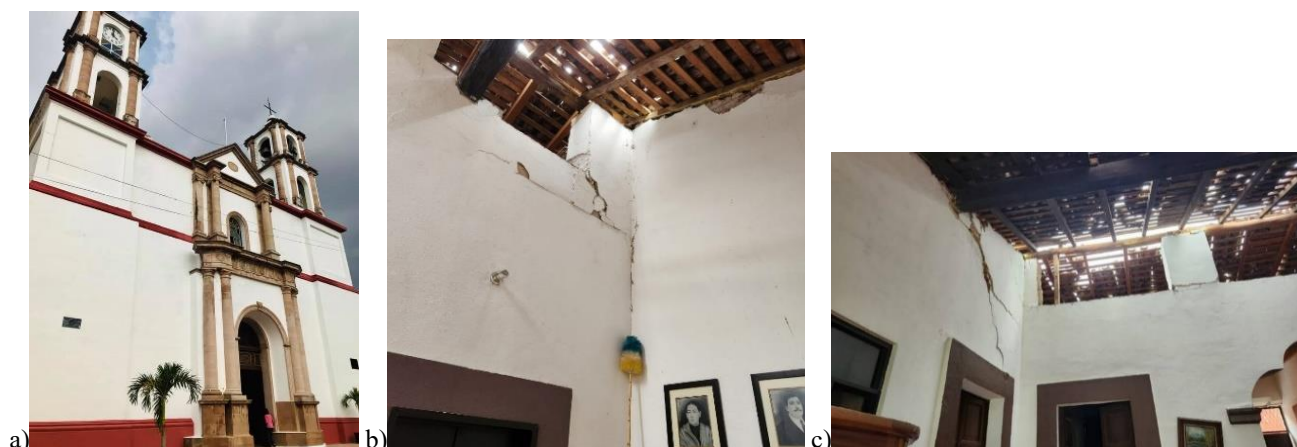
**Figura 5.3** Parroquia de Santiago Apóstol: a) fachadas, b) daños en Muros, c) colapso parcial del sistema de techo

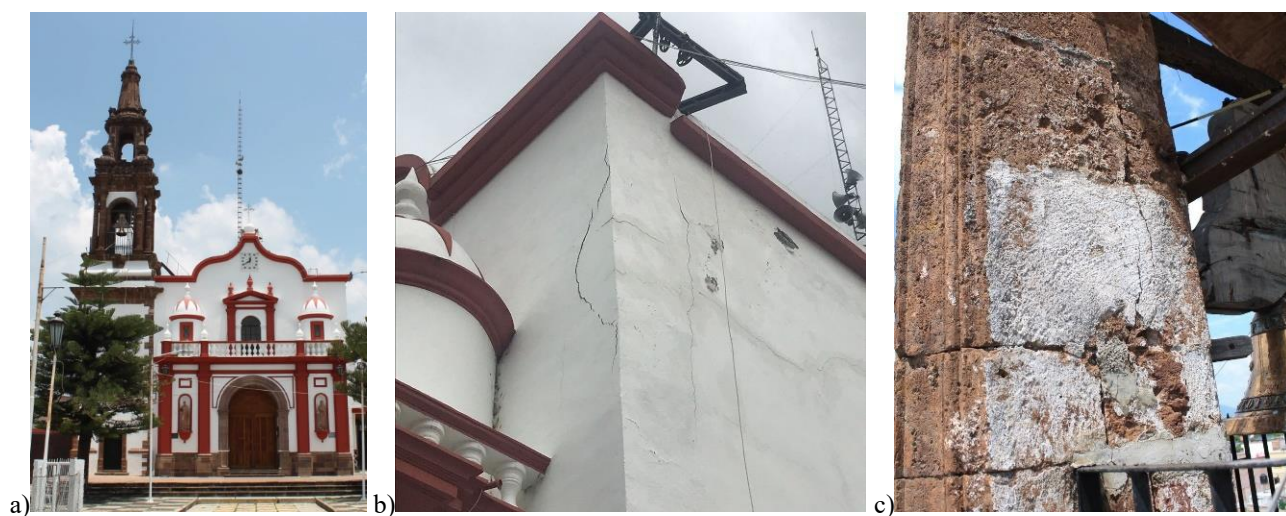
**Figura 5.4** Iglesia de Tangamandapio (Diócesis, 2023): a) fachada principal, b) daño en esquinas y conexiones entre muros, c) daños en pilastras del primer cuerpo del campanario

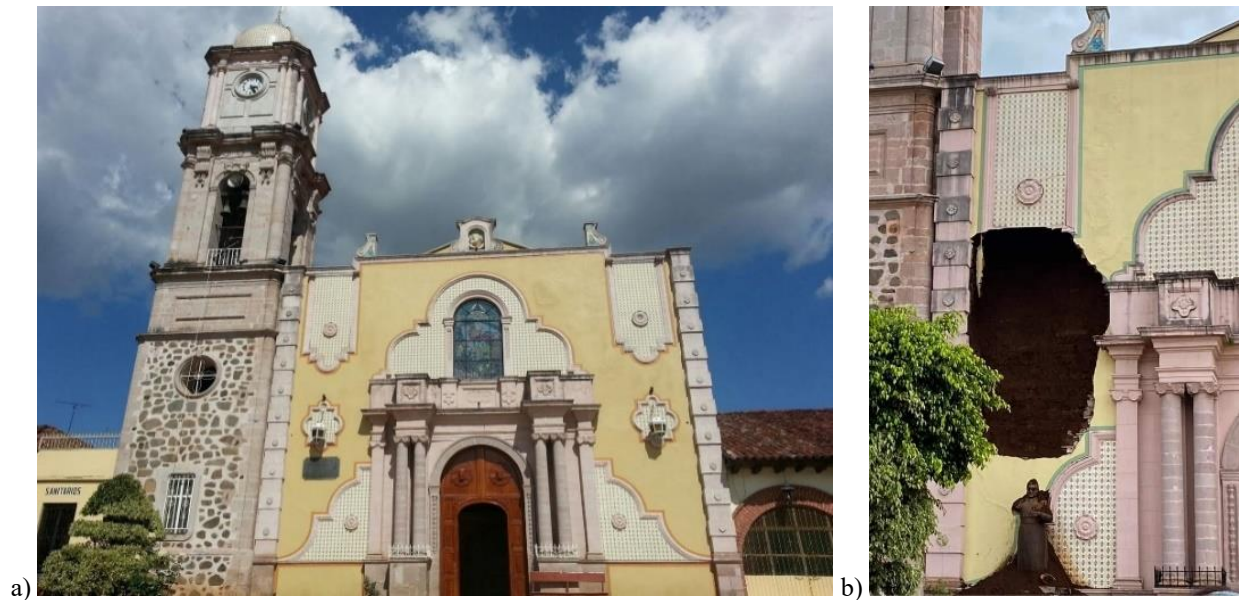
**Figura 5.5** Fachada principal (Diócesis, 2023): a) antes del sismo; b) daños por el sismo

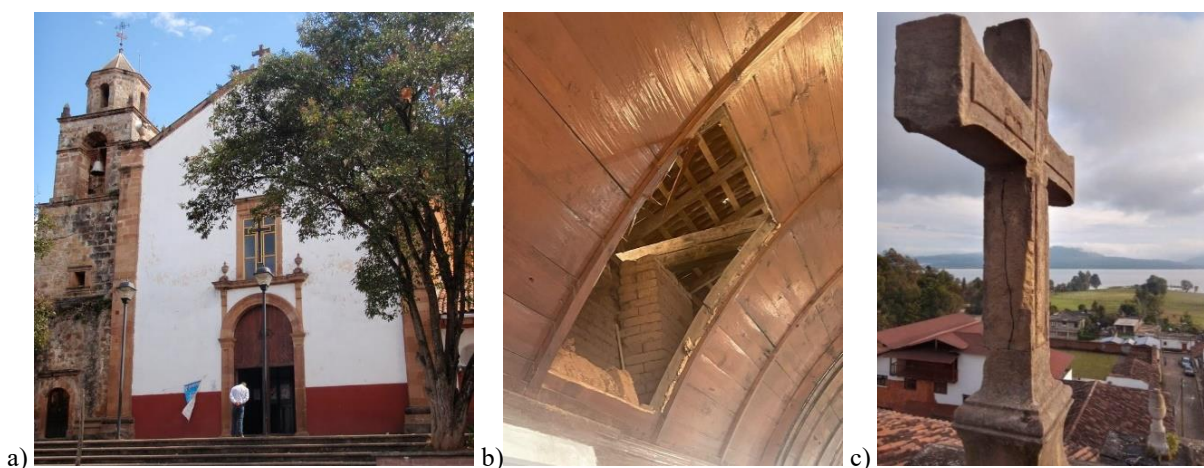
**Figura 5.7** Iglesia de Zirahuén: a) fachada principal, b) daño en bóveda, c) daño en cruz de fachada

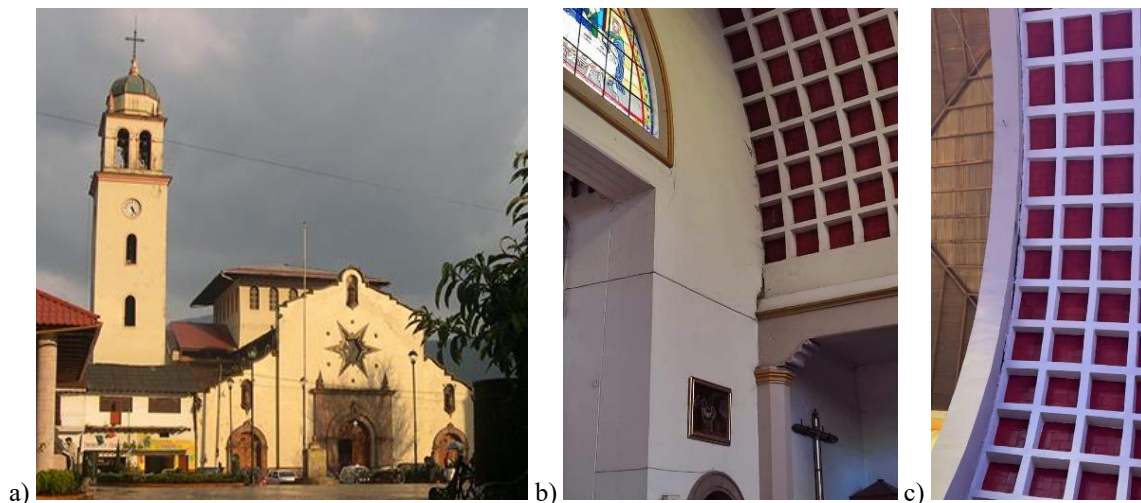
**Figura 5.8** Iglesia de Paracho: a) fachada principal, b) daños en muros y c) en la bóveda nervada

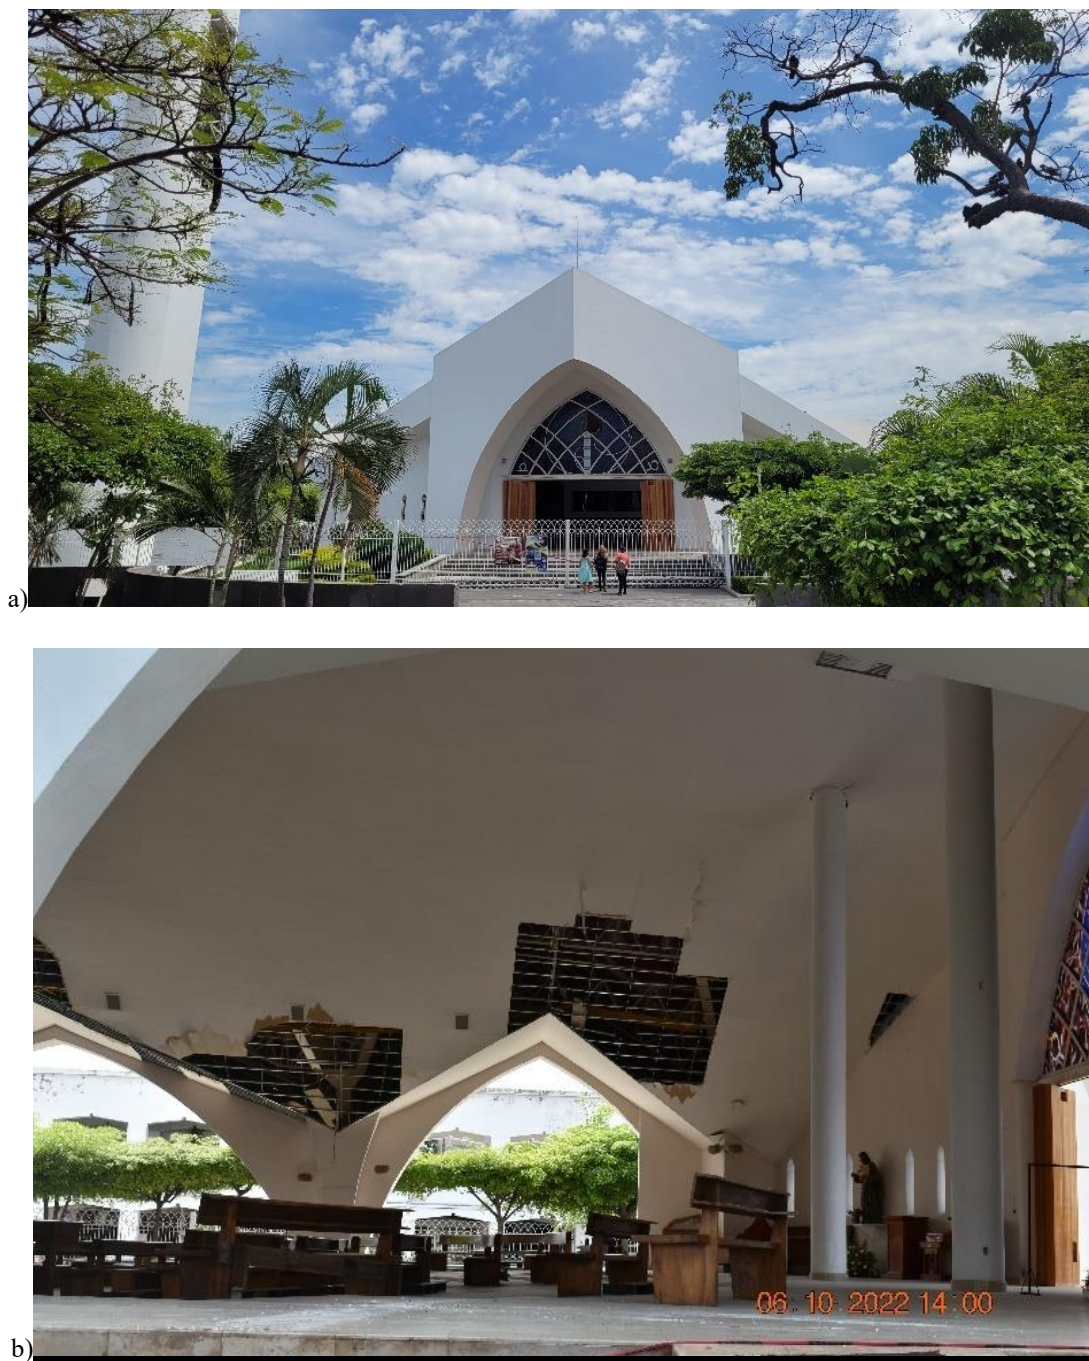
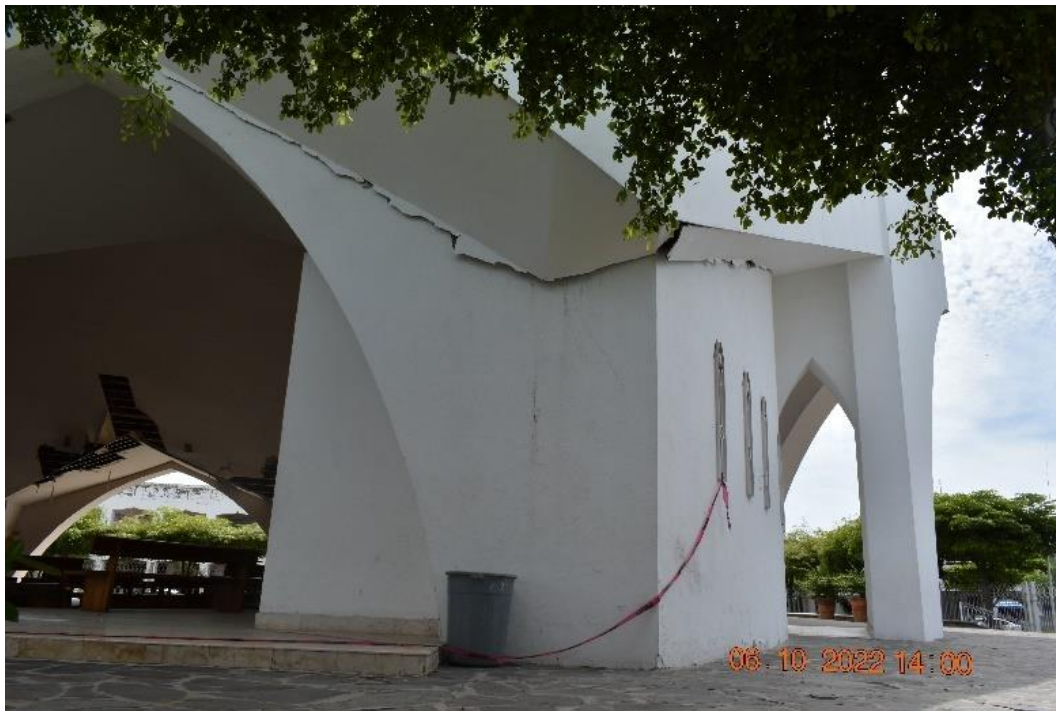
**Figura 5.11** Santuario de la Virgen de la Candelaria, Tecomán: a) fachada, b) daño en recubrimiento de techumbre, c) daño en uniones muro – techo (continúa)

**Figura 5.11 c)** Daño en uniones muro – techo (continuación)

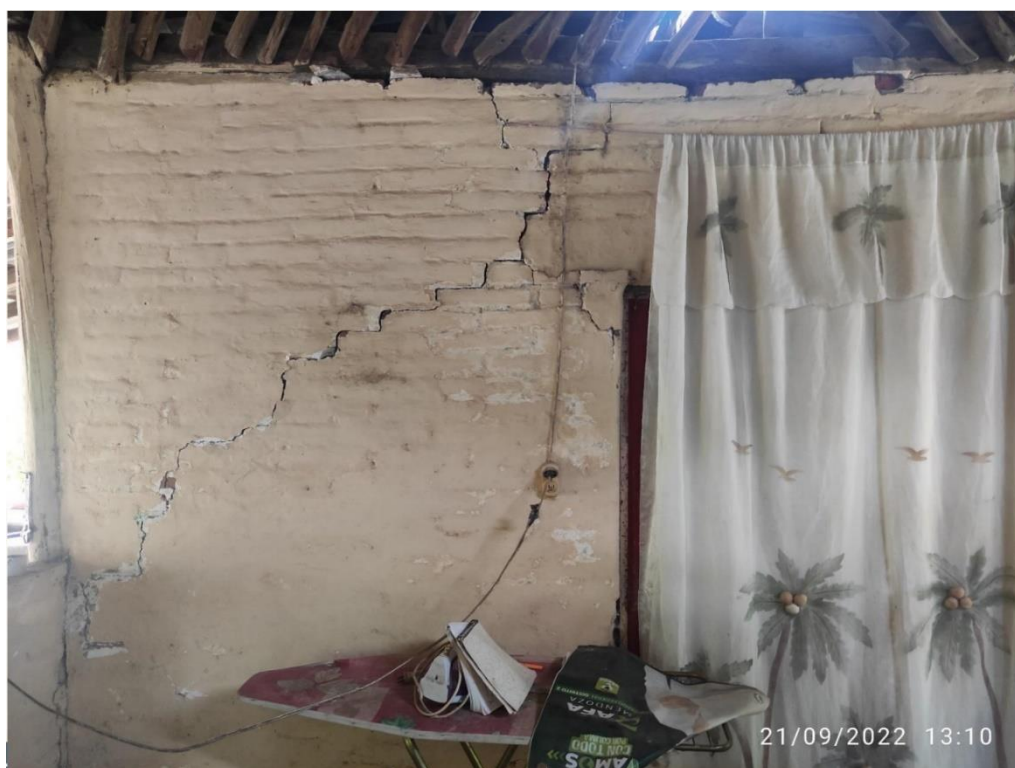
**Figura 9.1** Agrietamiento por tensión diagonal, techo de madera. *Fuente: CENAPRED, 2022*
