# Sismo de Coalcomán Mw7.7 del 19 de septiembre de 2022

Análisis general y recopilación de daños

**INSTITUTO  
DE INGENIERÍA  
UNAM**

ISBN: 978-607-587-615-3

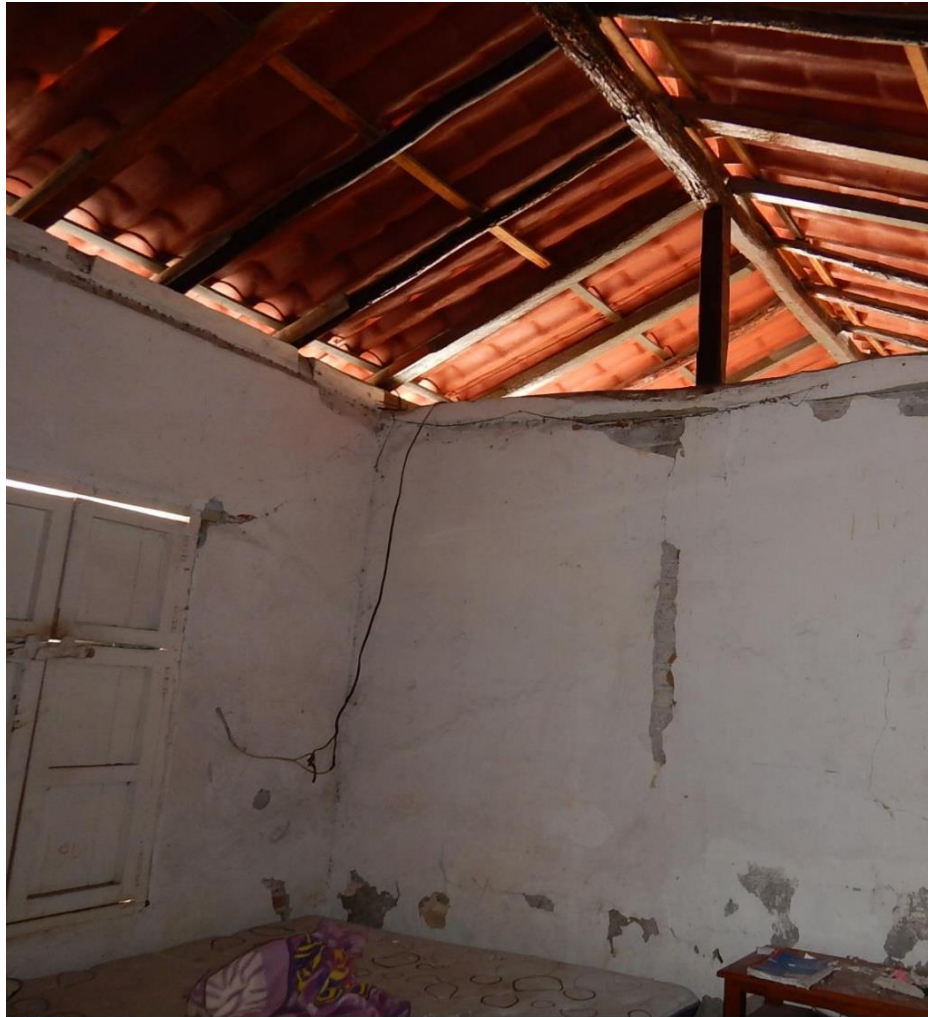
**Figura 9.2** Vivienda, deformación fuera del plano de uno de los muros con daños debidos a flexión cerca de la base. *Fuente: CENAPRED (2022)*

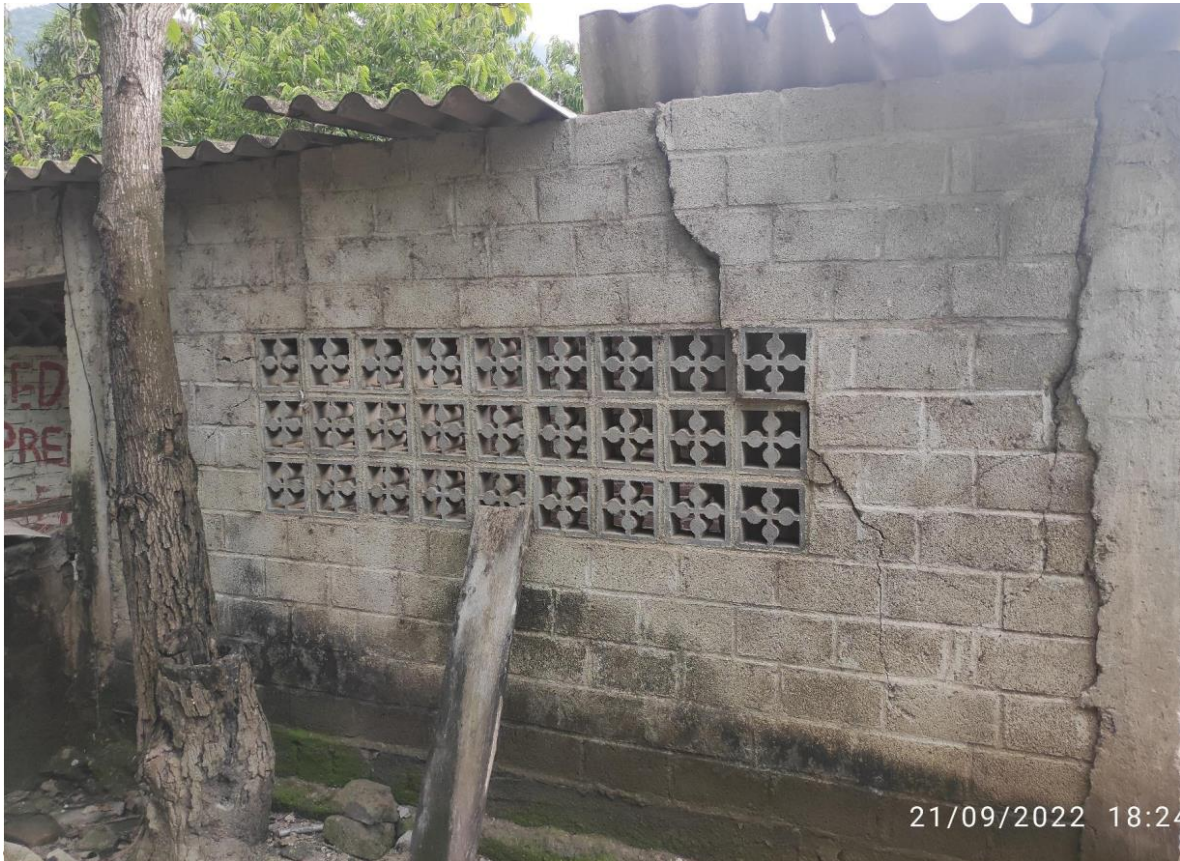
**Figura 9.5** Muro con abertura rellena de celosía, daño fuera del plano. *Fuente: CENAPRED (2022)*

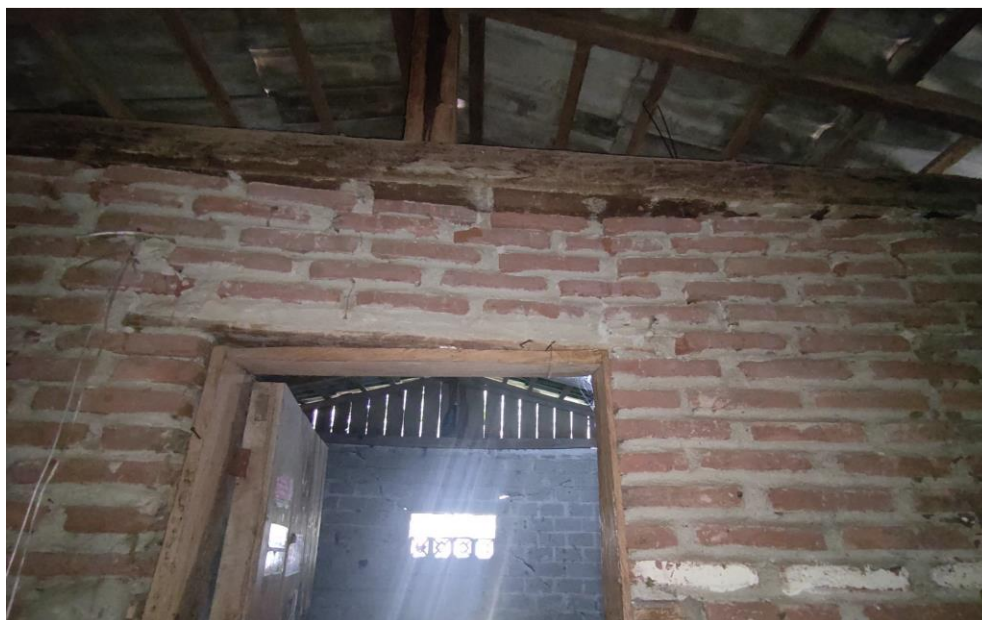
**Figura 9.6** Muro con desplazamientos fuera del plano. *Fuente: CENAPRED (2022)*

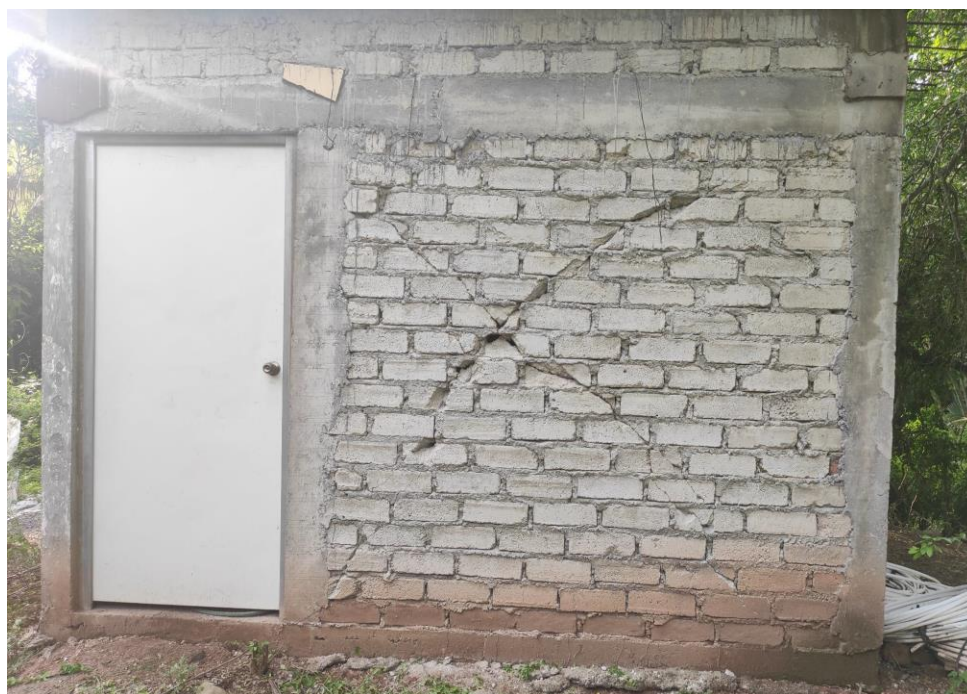
**Figura 9.7a** Estructura de mampostería confinada con daño menor reparable. *Fuente: CENAPRED (2022)*

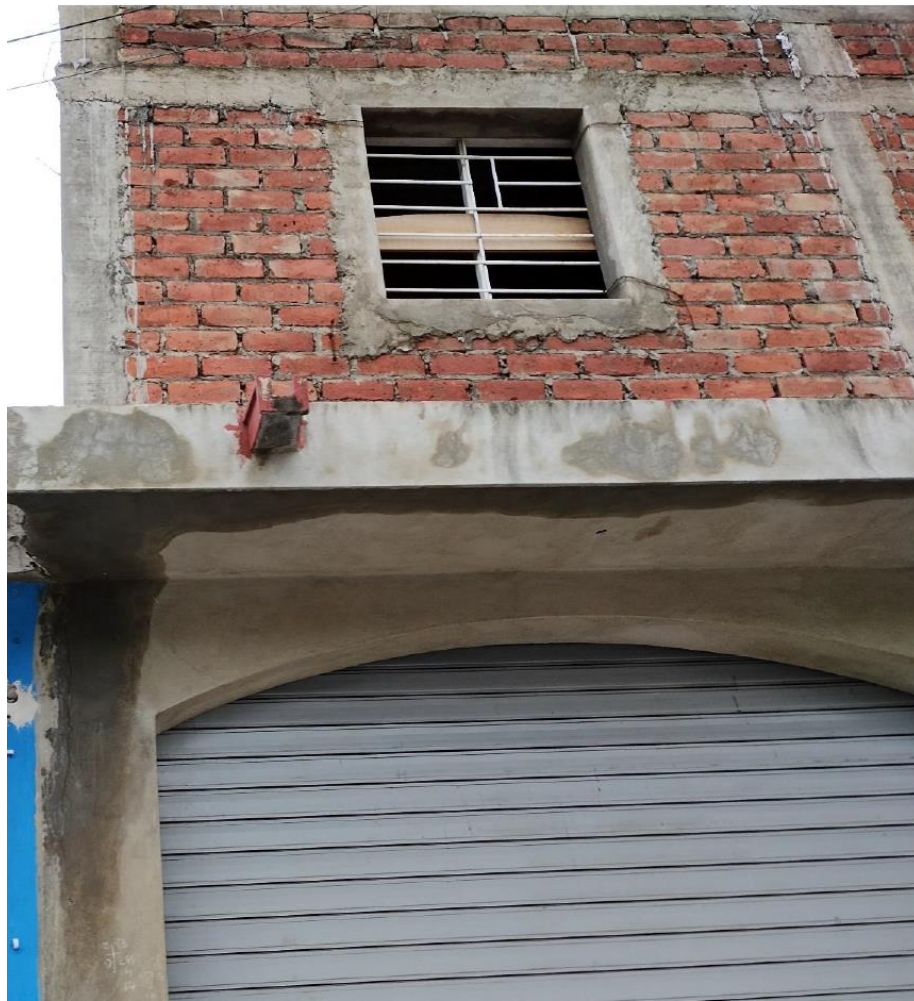
**Figura 9.7b** Otro caso mostrando la eficacia de los elementos de confinamiento. *Fuente: CENAPRED (2022)*

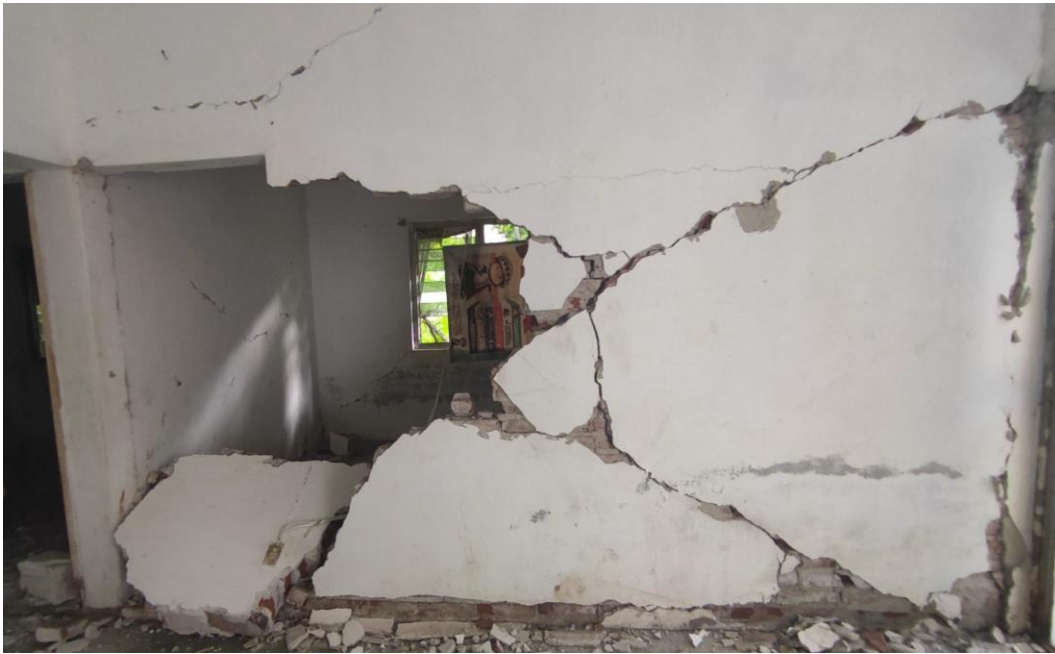
**Figura 9.9** Colapso de muro con agrietamiento por tensión diagonal y posterior falla fuera del plano

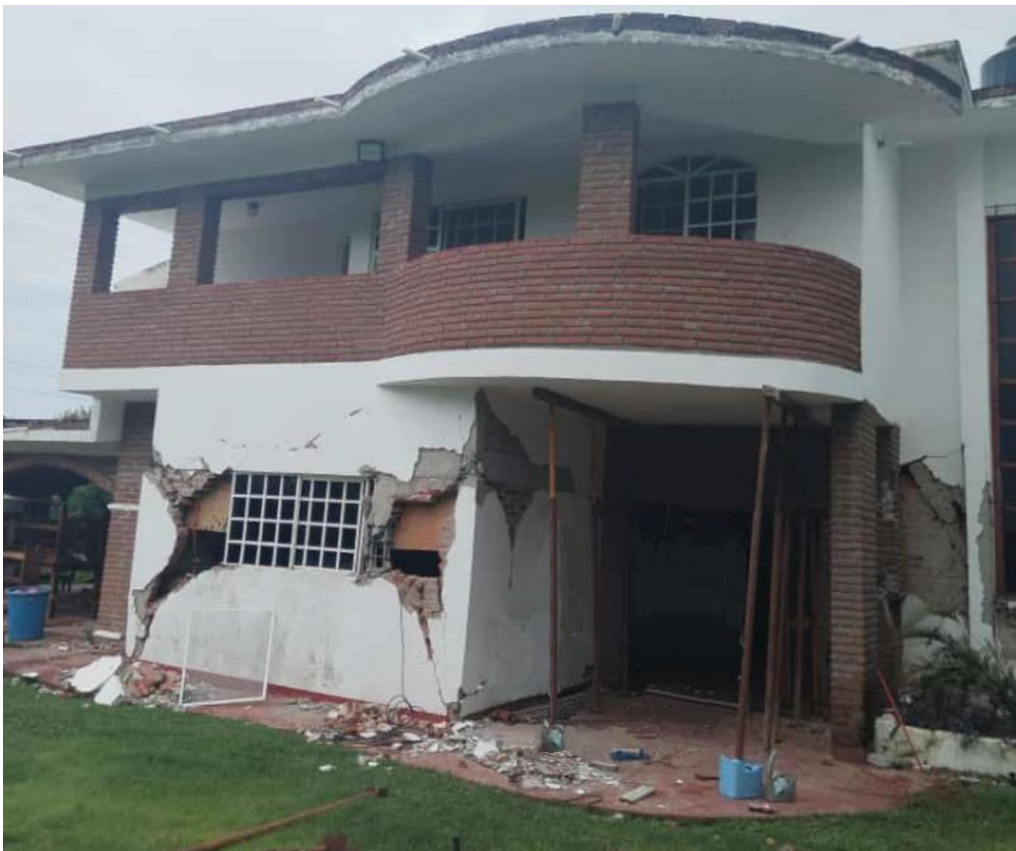
**Figura 9.10** Vivienda formal en Calcomán Michoacán, con daño severo por tensión diagonal

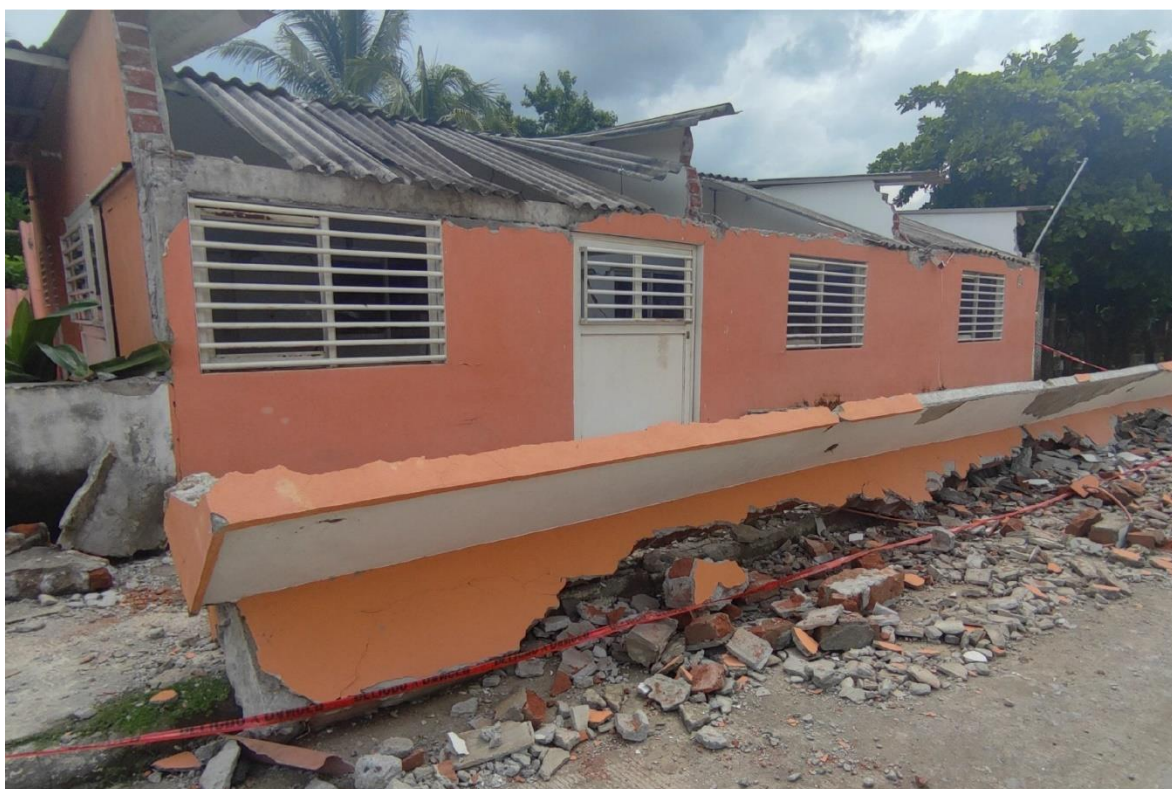
**Figura 9.11** Desprendimiento de pretil, por falta de castillos

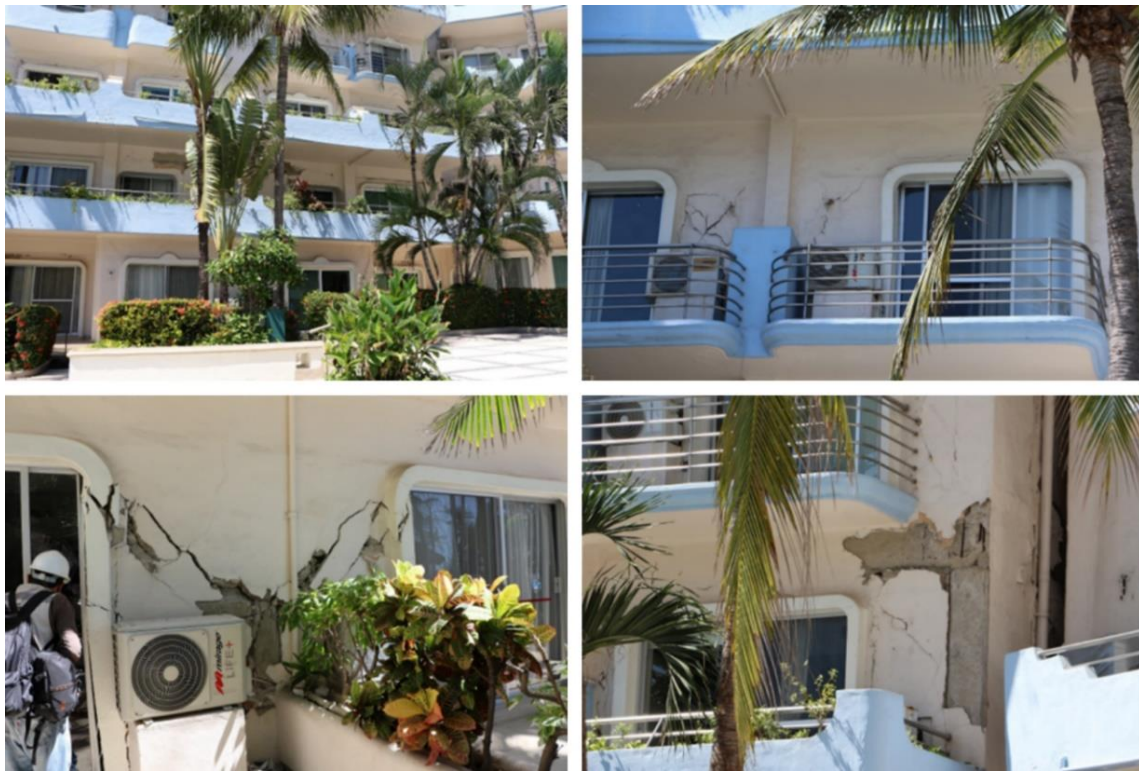
**Figura B3.** Fachada con daños en la zona de albercas, hotel Gran Pacífico

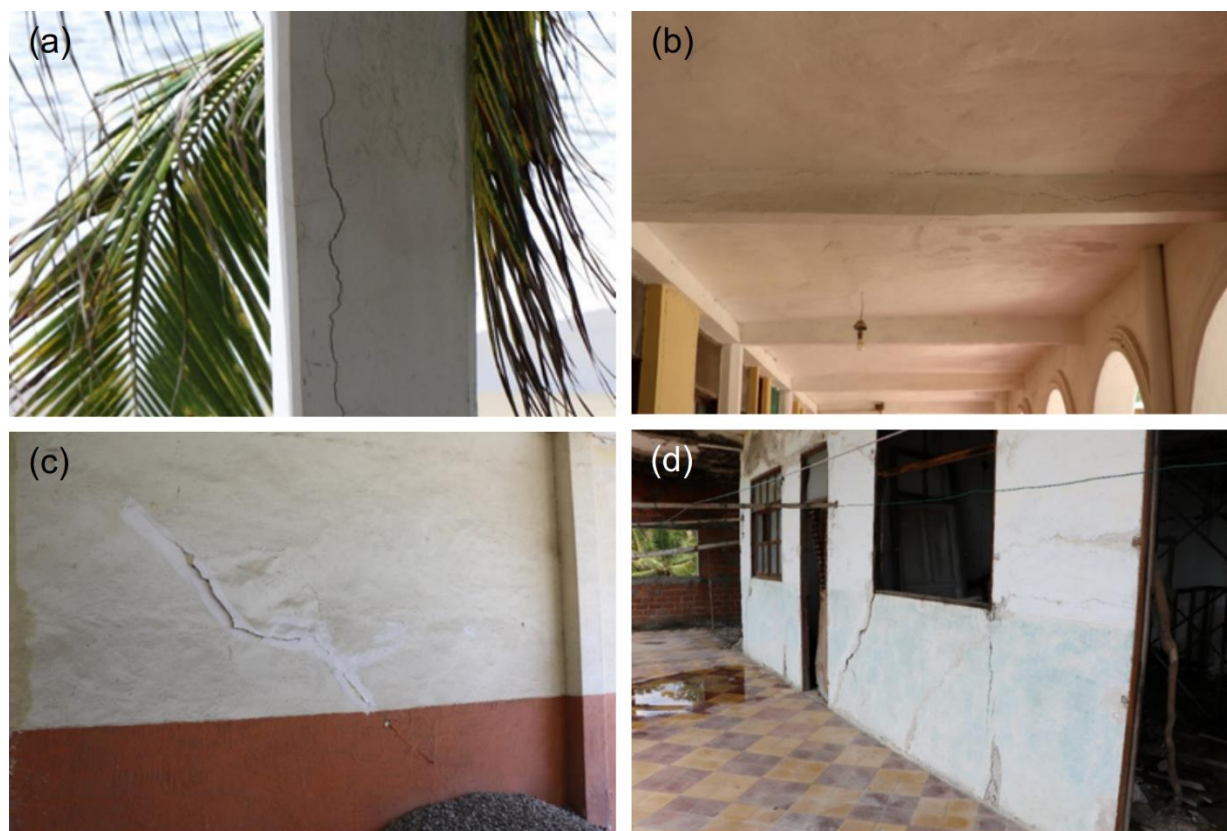
**Figura B4.** Daños (a y b) estructurales y (c y d) en muros por el sismo

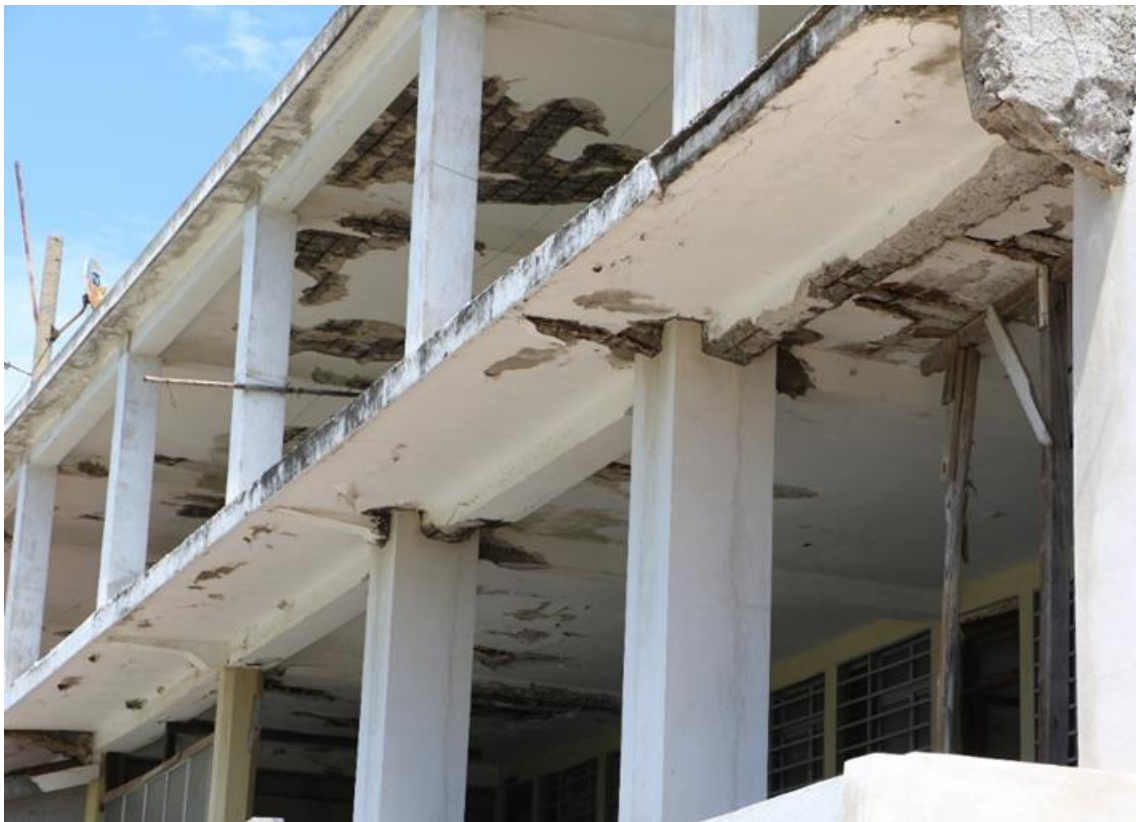
**Figura B7.** Daños estructurales por deterioro y puntales usados para mantener en pie algunos sectores de la estructura, del Hotel Anita

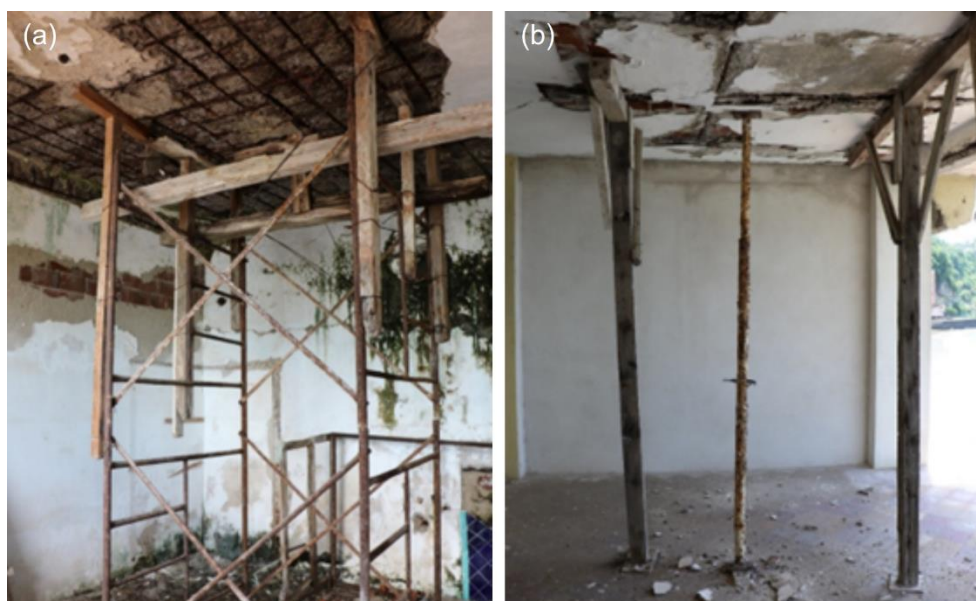
**Figura B8.** Apuntalamiento que pudo haber evitado el colapso de una sección del edificio. Se observa desprendimiento de materiales por acción del sismo. Hotel Anita

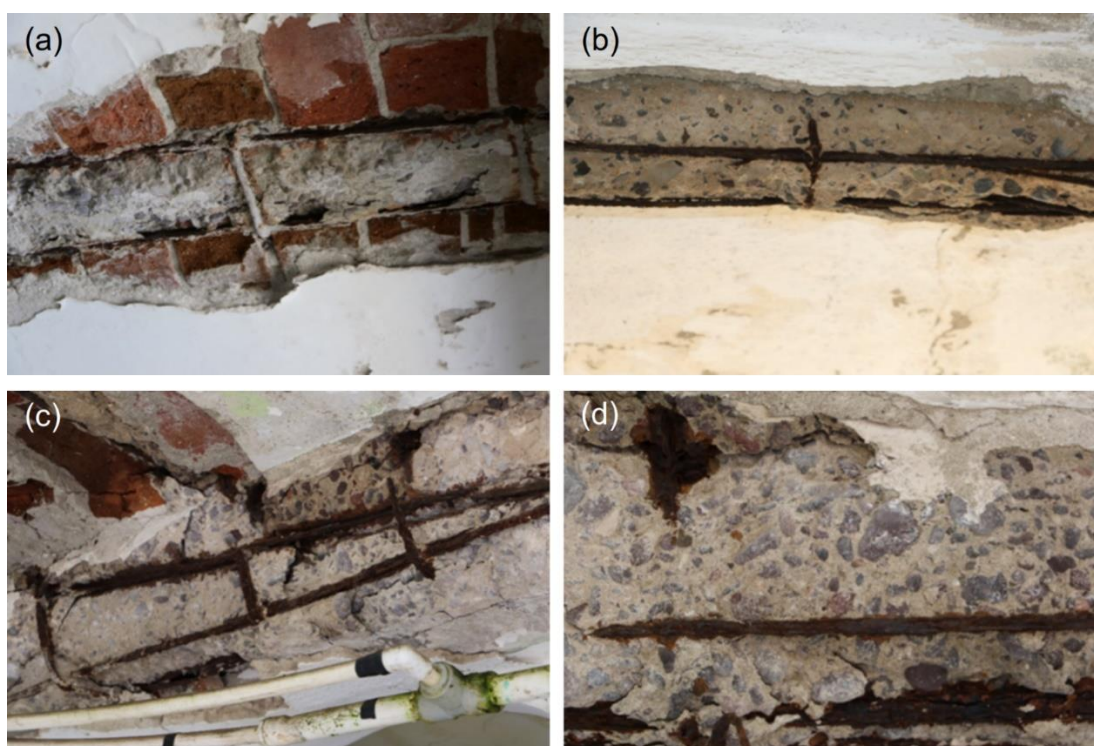
**Figura B9.** Daños estructurales por deterioro

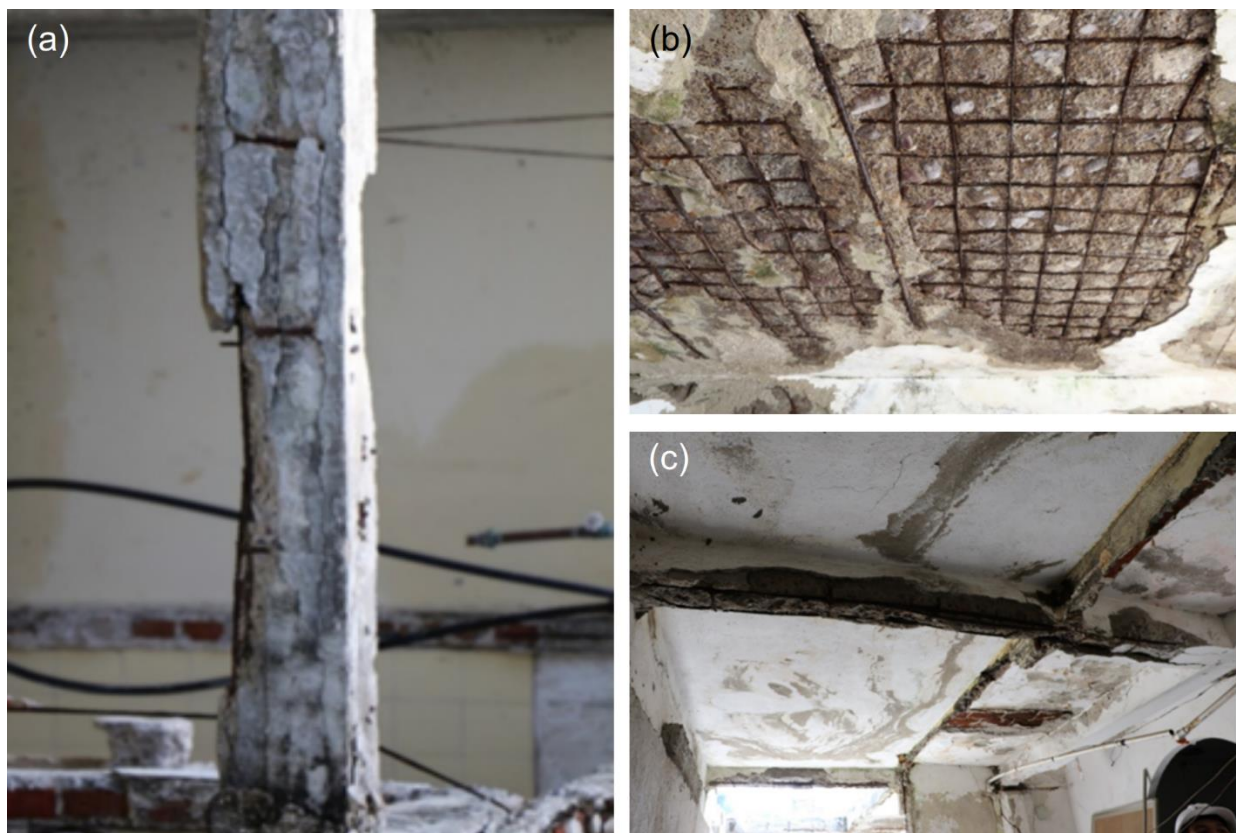
**Figura B10.** Daños estructurales por deterioro

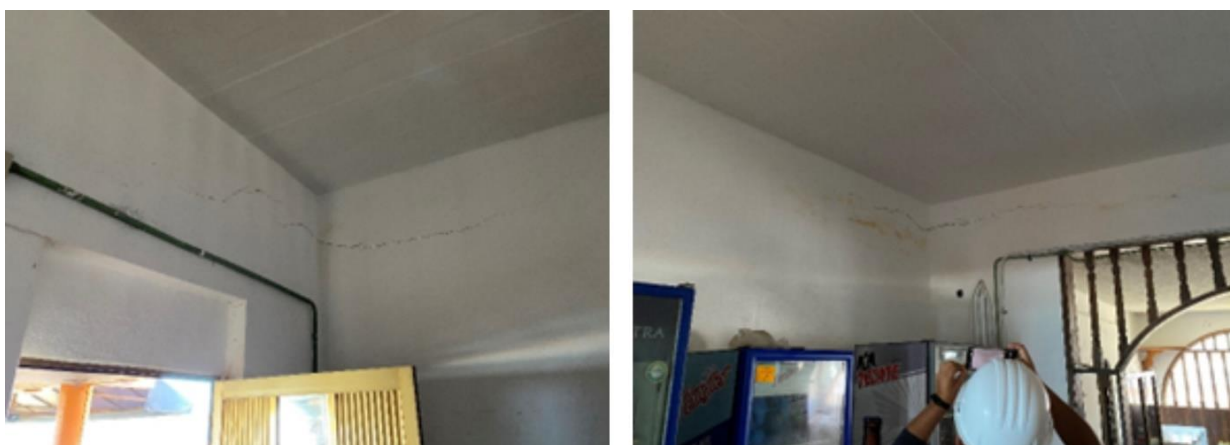
**Figura B12.** Grietas no estructurales

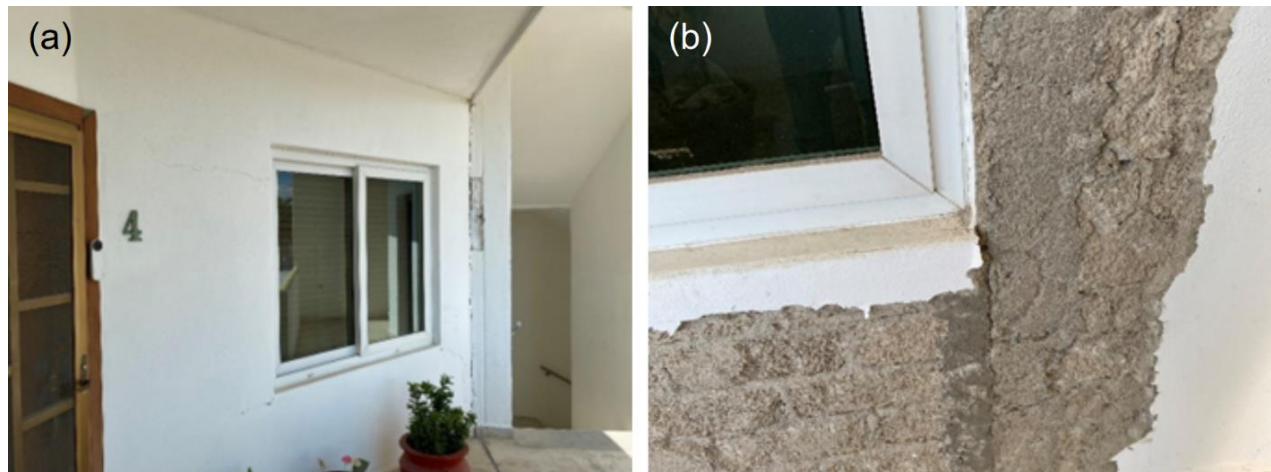
**Figura B14.** a) Grietas presentes en ventanas y b) retiro del recubrimiento agrietado

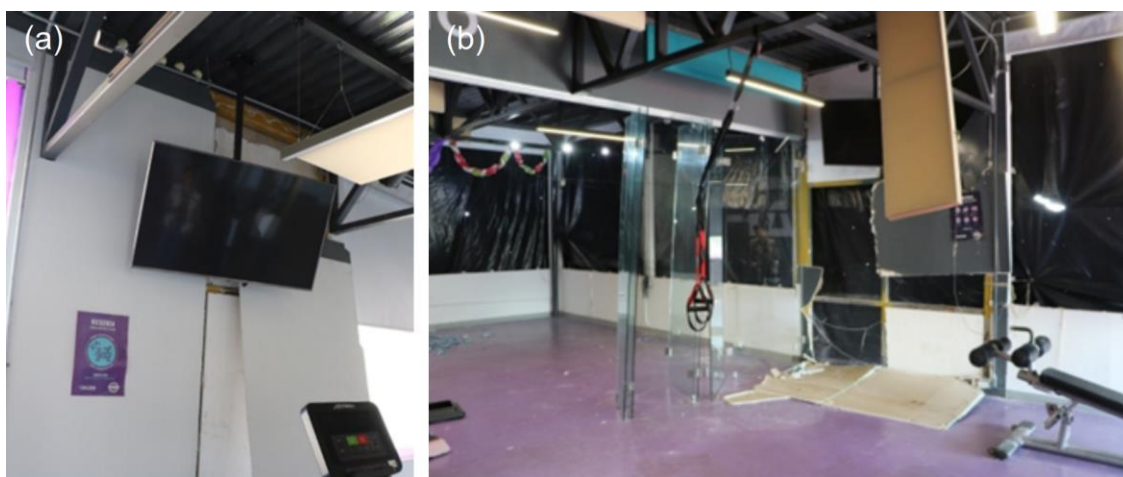
**Figura B17.** Desprendimiento de plafones y rotura de cristales

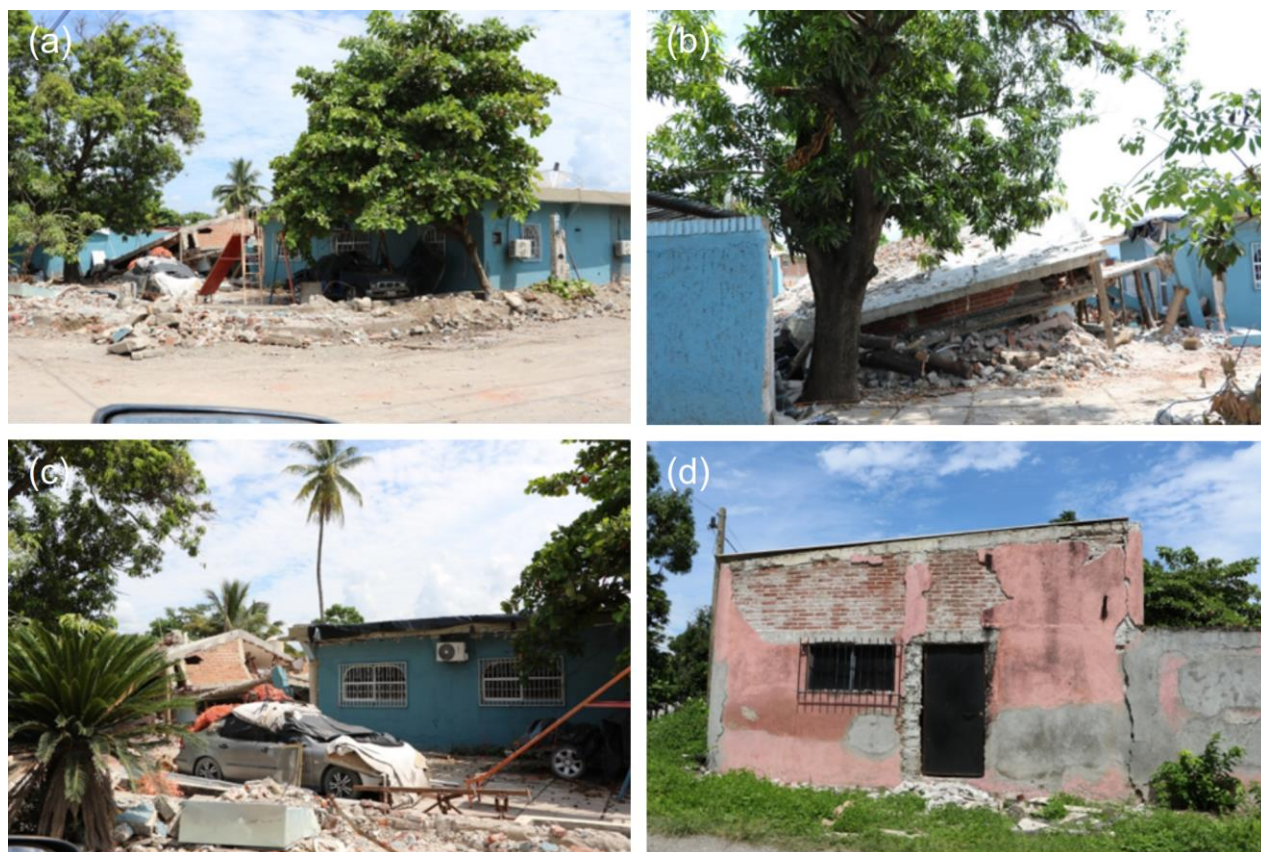
**Figura B18.** (a, b y c) Viviendas colapsadas y d) vivienda con daños menores

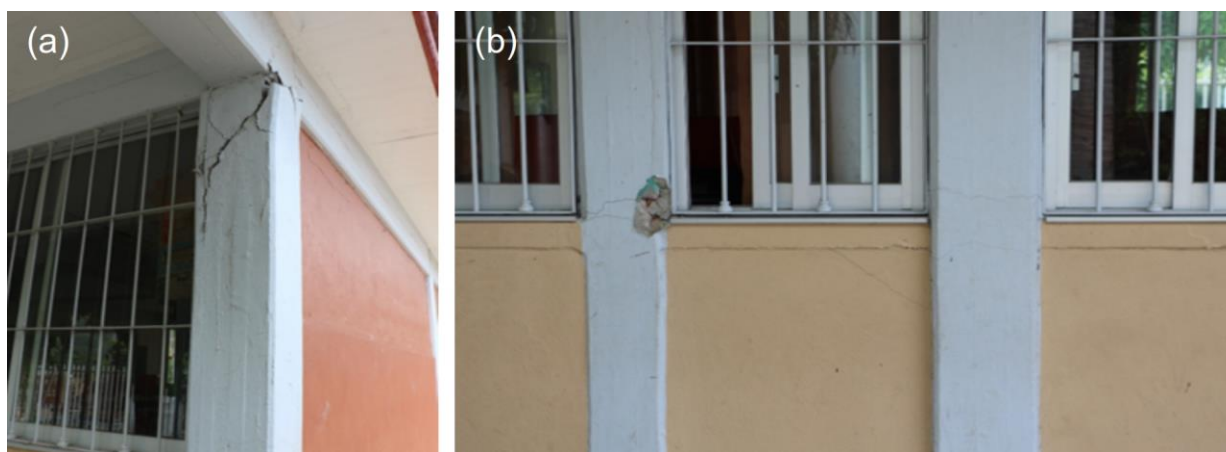
**Figura B19.** Daños en escuela secundaria en Pueblo Juárez, Colima

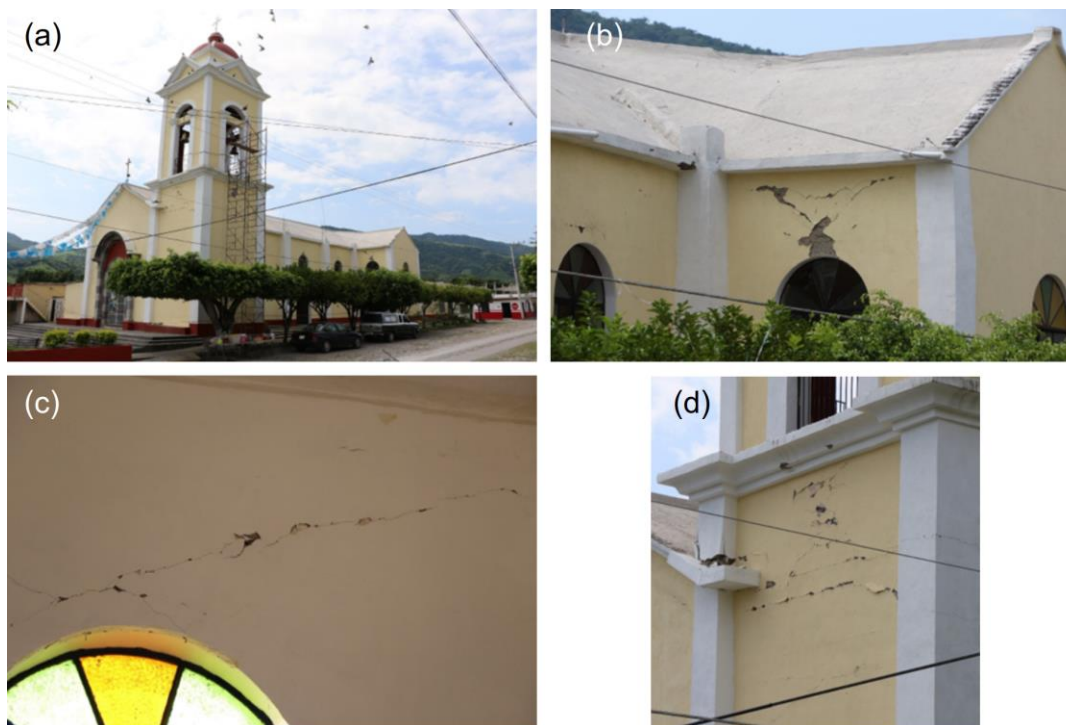
**Figura B.20.** Daños en la iglesia de Pueblo Juárez, Colima
