# Sismo de Coalcomán Mw7.7 del 19 de septiembre de 2022

Análisis general y recopilación de daños

**INSTITUTO  
DE INGENIERÍA  
UNAM**

ISBN: 978-607-587-615-3

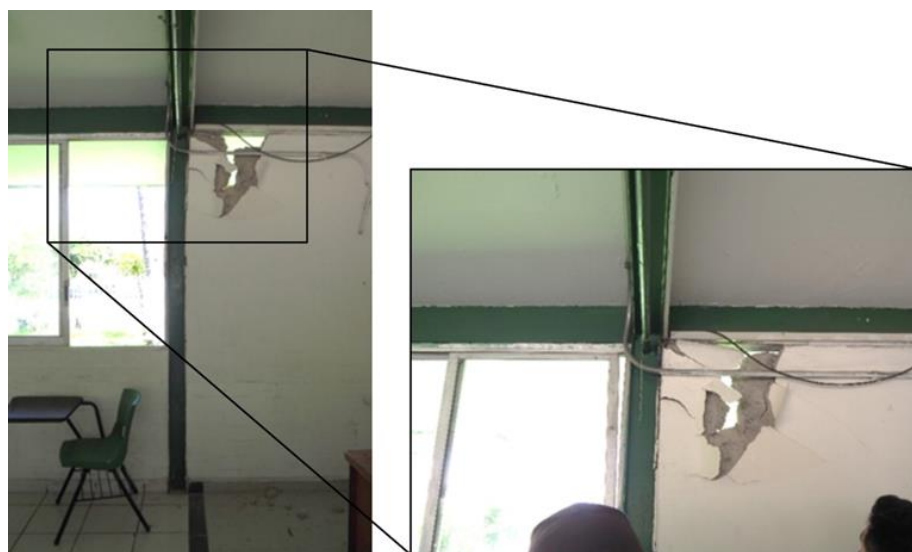
Los edificios escolares, de una sola planta, están estructurados con perfiles de acero y paneles de relleno contruados con un mortero de cemento pobremente reforzado. Los daños observados fueron principalmente en el Edificio G, en su dirección longitudinal, tanto en el muro ciego sin ventanas, ubicado en la parte delantera de cada salón, como en el lado opuesto que ocupa la puerta. En la porción superior de las columnas de acero se apreciaron deformaciones laterales permanentes, como se distingue en las imágenes de la Figura 3.2, determinando con ello el fracturamiento de los paneles en su porción superior.

**Figura 3.2** Deformación lateral de la porción superior de una columna y fracturamiento del panel aledaño

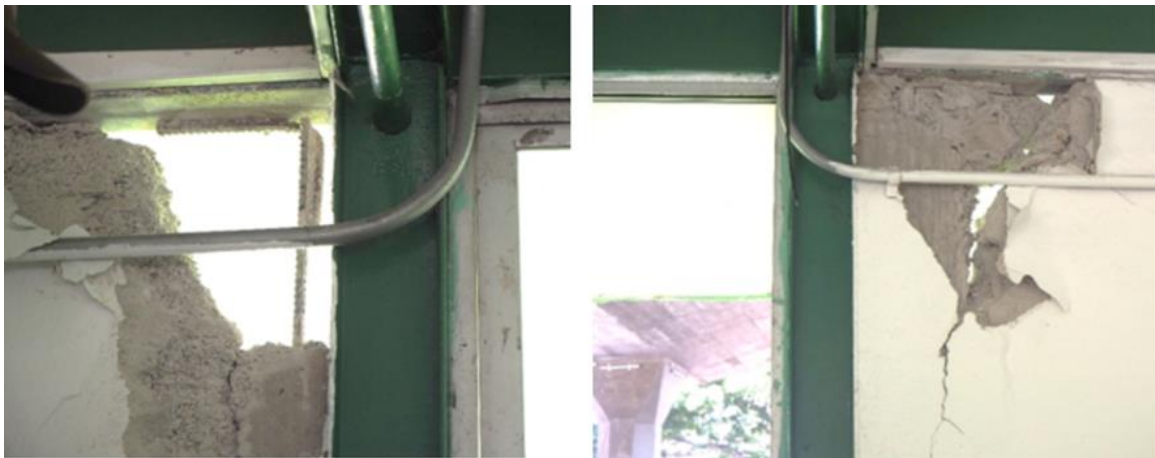
Los muros y su refuerzo en la junta superior con las columnas de acero (Figura 3.3) no ofrecieron rigidez suficiente, generándose deformaciones máximas permanentes del orden de 2.5 cm, provocando el colapso sistemático de los muros cortos contruados en esa dirección longitudinal. Las máximas deformaciones del edificio ocurrieron en su dirección longitudinal, a pesar de las varias crujías en esa dirección, pero jugando entonces un papel determinante el hecho de que solo se tiene medio muro en ambos lados de cada salón, por la presencia de las ventanas. A pesar de solo contar con una crujía en la dirección transversal del edificio, los muros continuos y sin aberturas entre columnas en esa dirección proporcionaron una rigidez eficiente al desplazamiento lateral.

**Figura 3.3** Fracturamiento sistemático de muros en la dirección longitudinal del edificio G

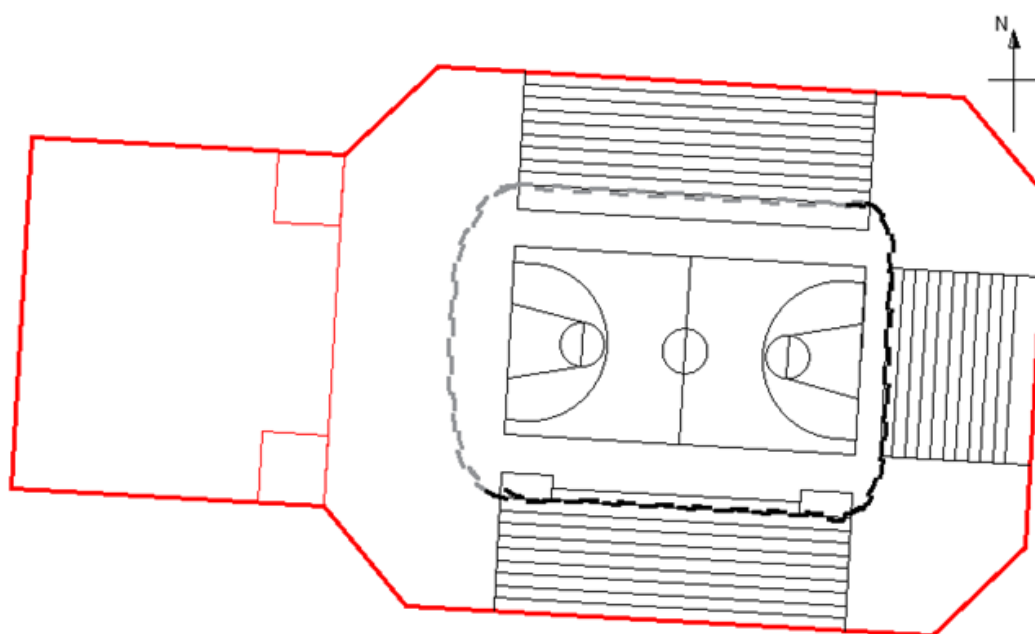
La cancha de basketbol, que superficialmente está resuelta con una membrana plástica gruesa, continua e impermeable, no acusa daño alguno, aunque sí exhibe en su totalidad un asentamiento generalizado de entre 3 y 6 cm, con una traza de agrietamiento que se identifica en la Figura 3.5. Se distingue con claridad que esta área asentada corresponde a la zona de cancha en toda su extensión (Figura 3.6), incluyendo la primera fila de asientos usada por los jugadores. Esta zona se agrietó y asentó lo antes señalado, con un diferencial que determinó un asentamiento en el lado de gradas Sur, mayor que en las del Norte (Figura 3.7). Se conoció que se recurrió a una cimentación piloteada para desplantar la porción de gradas y las columnas que soportan la techumbre del Polideportivo.

**Figura 3.5** Área asentada dentro del Polideportivo provocada por el sismo

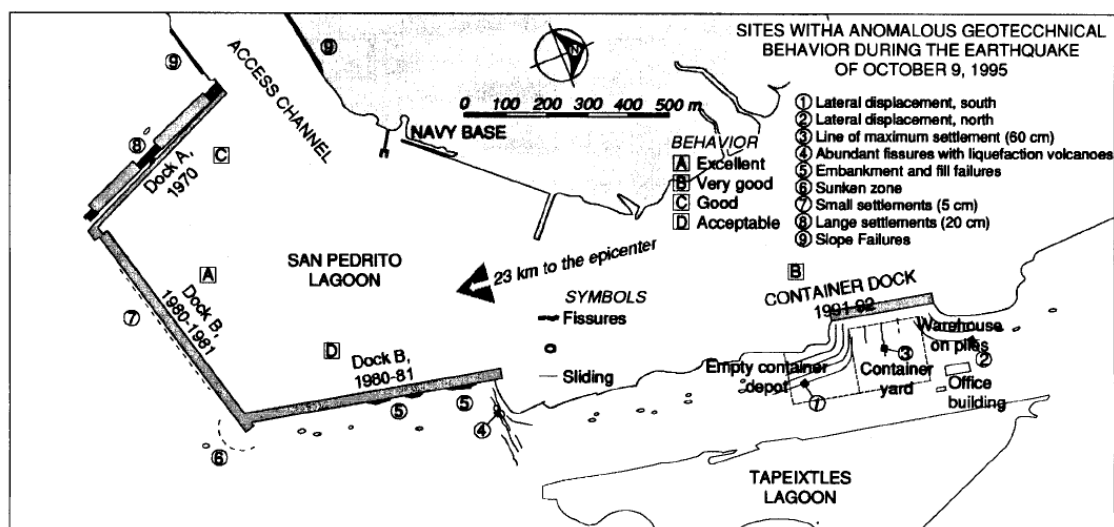
**Figura 3.11** Daños a la infraestructura portuaria de Manzanillo, debidos al sismo del 9 de octubre de 1995 (Ovando-Shelley y Romo, 2000)

En la zona se tienen rellenos arenosos producto de dragado de por lo menos 10 m de espesor, los que, a juzgar por los efectos que ese sismo produjo, probablemente debió tener algunas porciones con depósitos sueltos. Tal sismo fue de magnitud, basada en ondas de superficie y en momento sísmico, de  $M_s 7.3$  y  $M_w 8.0$ , respectivamente, ubicándose su epicentro a 23 km al sur de estas instalaciones portuarias. Por otro lado, a pesar de que el sismo del 19 de septiembre de 2022 tuvo una magnitud significativa ( $M_w 7.7$ ), su epicentro se localizó aproximadamente a 145 km de la zona portuaria. Por lo tanto, las diferentes distancias epicentrales, y consecuentemente las diferentes intensidades parecen justificar las posibles diferencias respecto al comportamiento de la zona portuaria para estos dos eventos sísmicos.

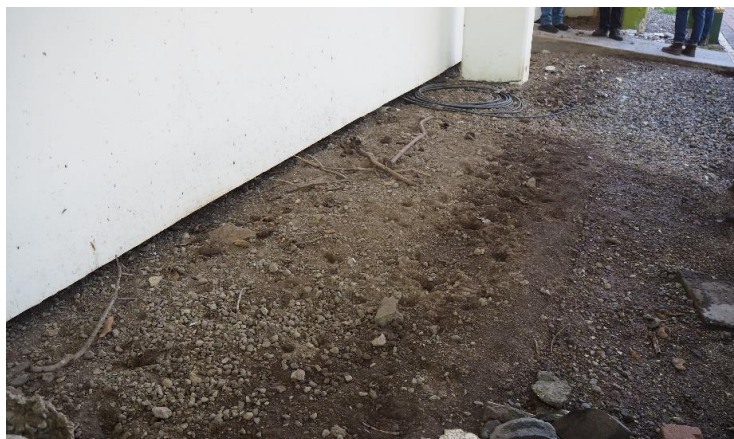
En los alrededores del edificio, se identificó una cantidad considerable de pequeños “volcanes” (Figura 3.14) evidencia de una licuación ligera, dado que estos son muy pequeños y con arrastre mínimo de suelo arenoso (Figura 3.15). Adicionalmente, dio la impresión de que la generación de los pequeños volcanes ocurrió con material muy cercano a la superficie, el cual está constituido por una arena de grano medio a grueso (Figura 3.16).

**Figura 3.14** Generación de múltiples pequeños volcanes alrededor del laboratorio

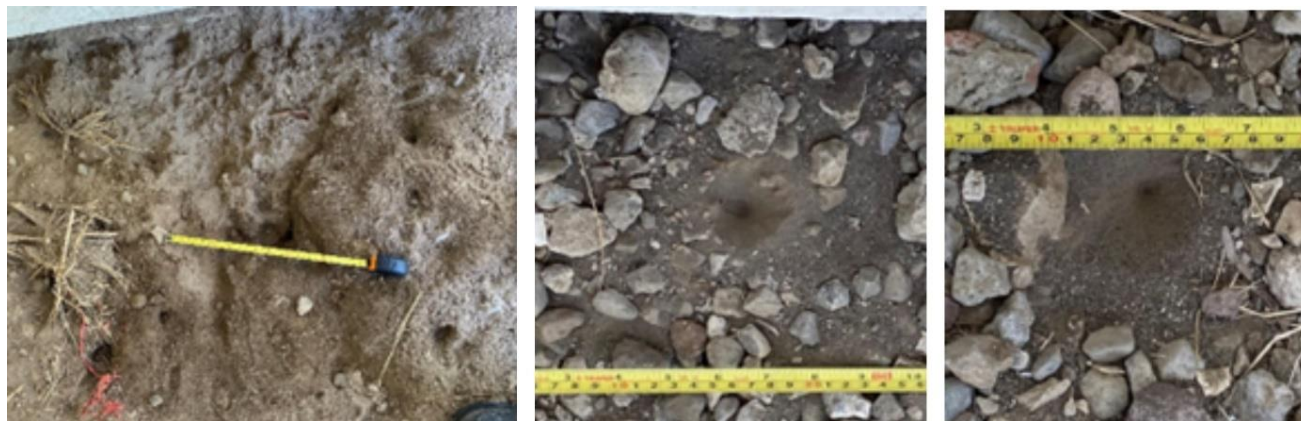
**Figura 3.15** Pequeños volcanes generados alrededor del edificio de laboratorios

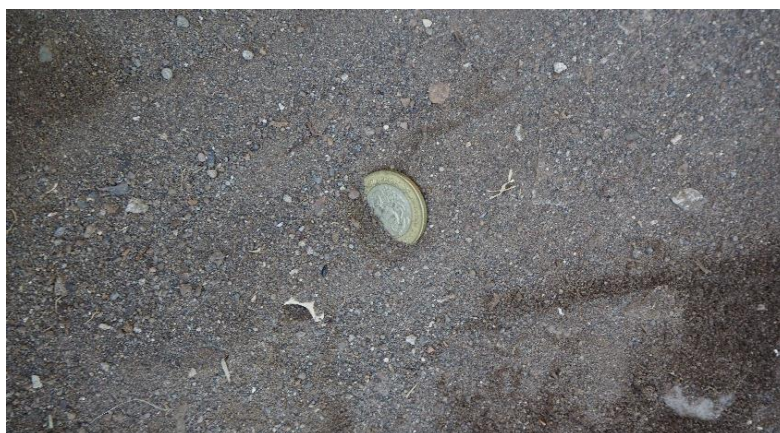
**Figura 3.16** Arena con granos de tamaño medio a grueso, que constituye el suelo licuado

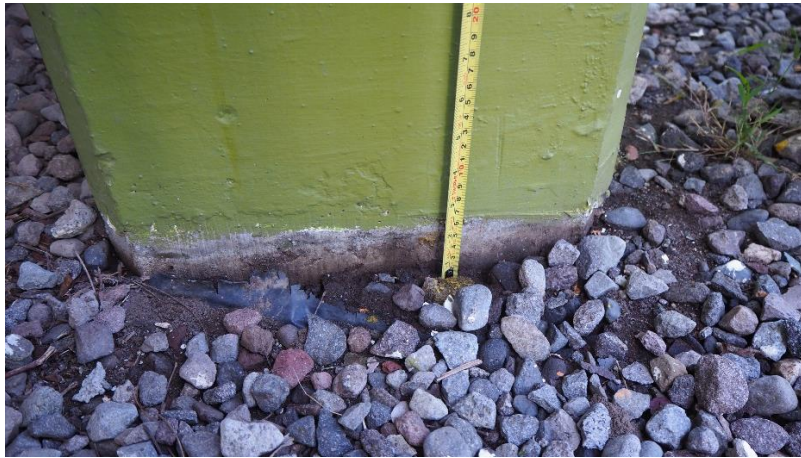
Durante el sismo, este sitio sufrió sacudidas muy intensas, que provocaron los daños al interior del inmueble ya descritos. Adicionalmente, se identificó que el suelo circundante sufrió un asentamiento de aproximadamente 5 cm en el lado Oeste del edificio, como puede apreciarse en la Figura 3.17. Estos movimientos provocaron también agrietamientos y asentamientos en algunos muros estructurales de concreto, como se aprecia en la Figura 3.18.

**Figura 3.17** Asentamiento del terreno alrededor de algunas columnas del edificio

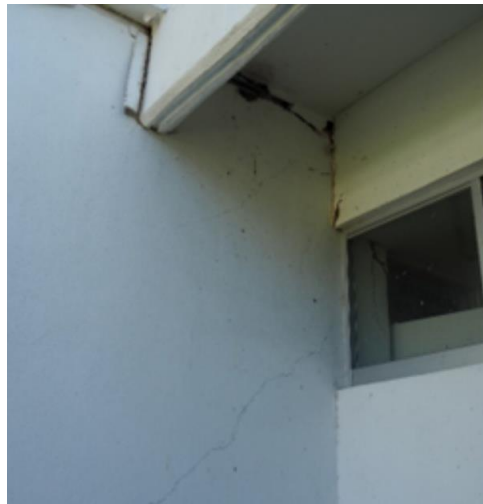
**Figura 3.18** Asentamiento y agrietamiento en muro estructural del lado oeste del edificio

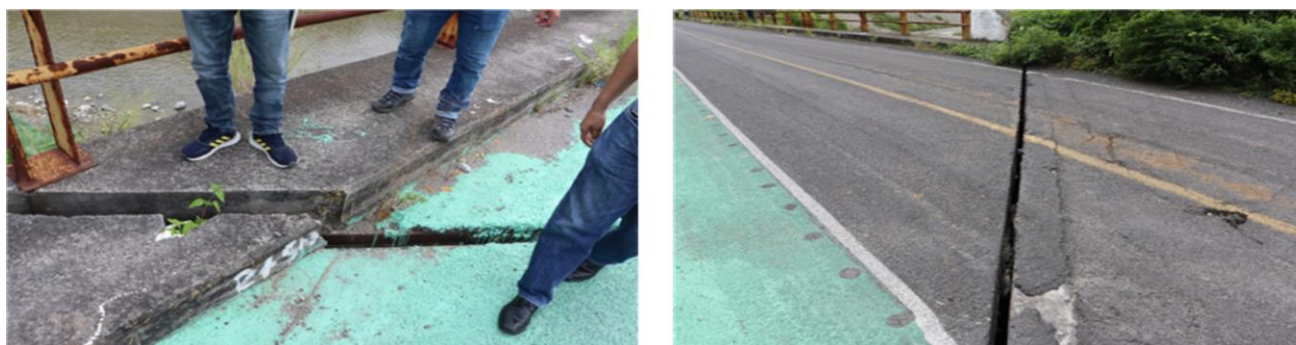
En el puente localizado en la carretera Coquimatlán - Pueblo Juárez, Figura 3.1a sitio 07, se presentó un desplazamiento considerable en el sentido del eje de la vía, entre los dos cuerpos del puente (Figura 3.19). Es posible que la magnitud de la abertura observada de esta junta no se haya presentado únicamente por la acción de este evento sísmico, sino que sea el producto de la acción acumulada de los sismos que han afectado a la zona; esto se evidencia por la presencia de vegetación en la junta. Adicionalmente, se revisaron los apoyos de las trabes del puente y se pudo observar que esta separación no compromete su seguridad (Figura 3.20).

**Figura 3.19** Separación en la junta entre dos cuerpos del puente

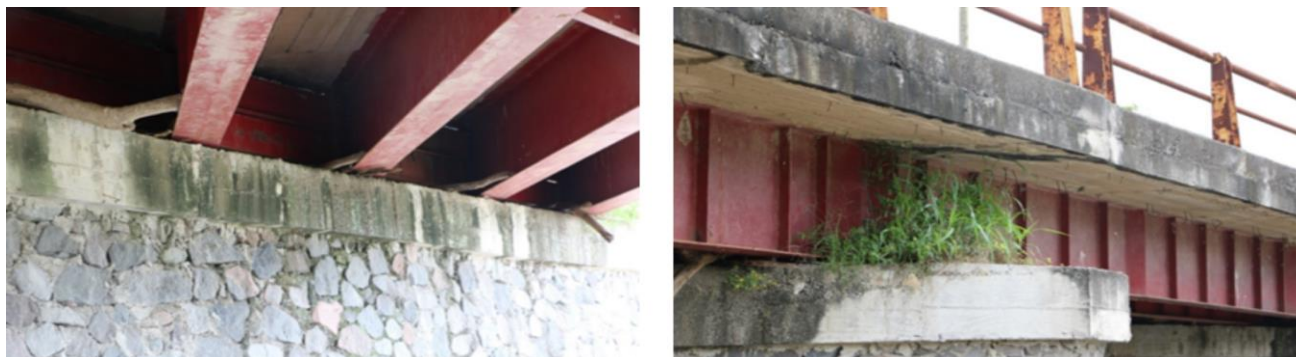
**Figura 3.20** Apoyo de las traves que sufrieron el desplazamiento longitudinal

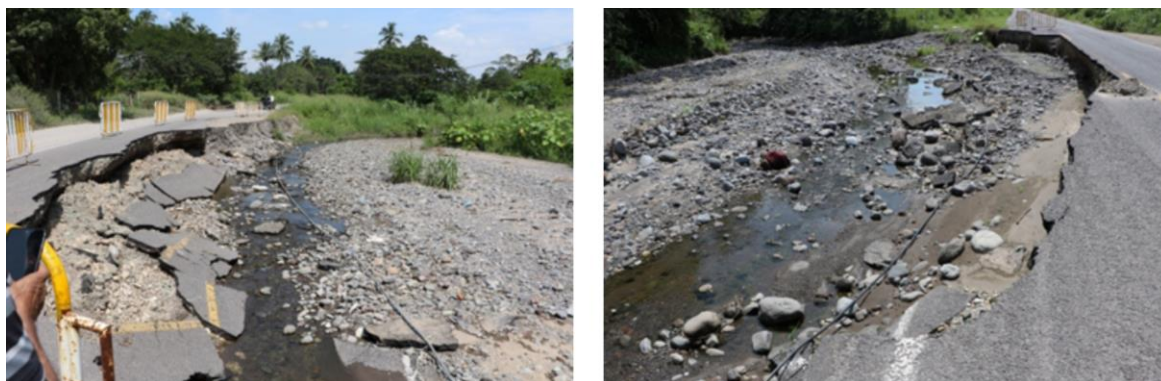
En un sitio en la carretera Coquimatlán-Jala, Figura 3.1a sitio 08, se identificó una falla en el cuerpo de la carretera inducida por el sismo. Sin embargo, las condiciones precarias de estabilidad en las que se encontraba la carretera eran producto del proceso de erosión inducido por la corriente que pasa a un costado del camino (Figura 3.21). Por lo tanto, el sismo simplemente detonó esta falla, que hubiese ocurrido de cualquier forma por la continua erosión al pie del talud de la carretera.

**Figura 3.21** Daños en la carretera Coquimatlán – Jala

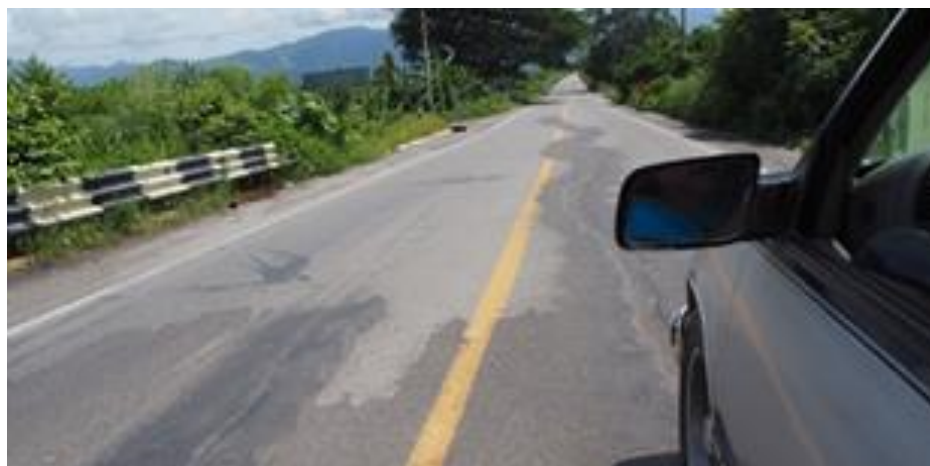
**Figura 3.24** Terraplén de acceso al puente Coahuayana, ya reparado

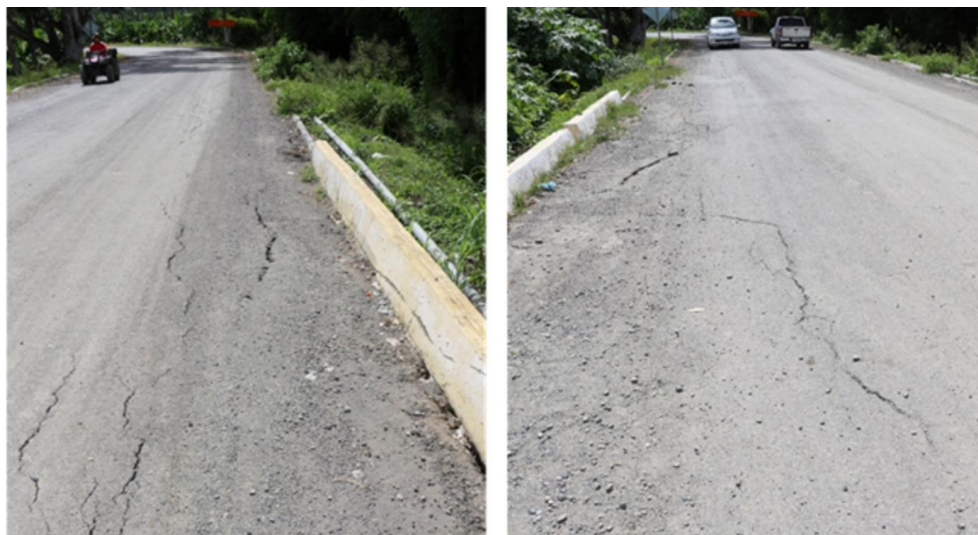
En los terraplenes de la cercanía al puente de acceso al pueblo de El Ticuiz, véase su ubicación en la Figura 3.1a sitio 11, se observa agrietamiento profuso en el pavimento, Figura 3.26. Se aprecia que estos agrietamientos van acompañados, o son consecuencia, principalmente del desplazamiento lateral que exhibieron esos terraplenes ante la acción sísmica, pero también con cierto componente de asentamiento. Adicionalmente, se distingue una falla del terraplén en sentido longitudinal, directamente en contacto y por debajo de uno de los estribos del puente; el estribo está piloteado con elementos circulares inclinados.

**Figura 3.26** Grietas y asentamientos en el pavimento debidas al desplazamiento lateral

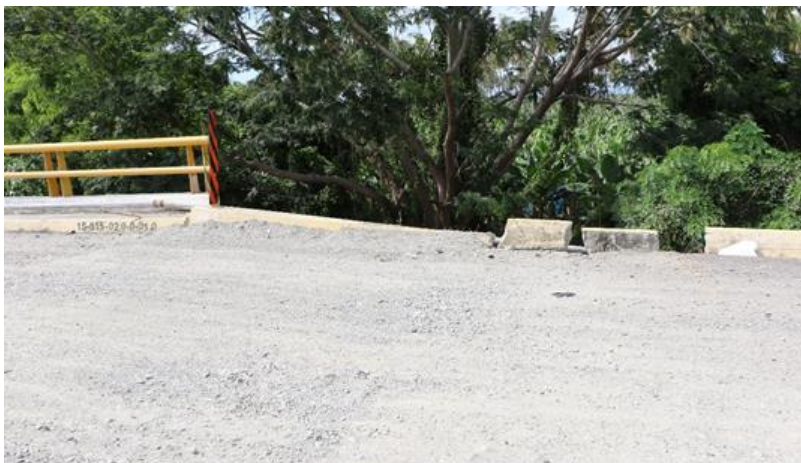
Pocos metros detrás del contacto estribo-terraplén, se aprecia un asentamiento en el pavimento, Figura 3.27, que es la manifestación de la falla contenida de ese terraplén. En efecto, pudo apreciarse desde el nivel del río la falla del talud debajo del estribo y contenida por la presencia de los tres pilotes frontales que soportan el estribo. En la Figura 3.28 se presenta un desplazamiento longitudinal del puente respecto al talud de acceso.

**Figura 3.27** Falla incipiente del terraplén de acceso por debajo del estribo del puente El Ticuiz (dirección longitudinal del camino) que se manifiesta como un asentamiento del pavimento

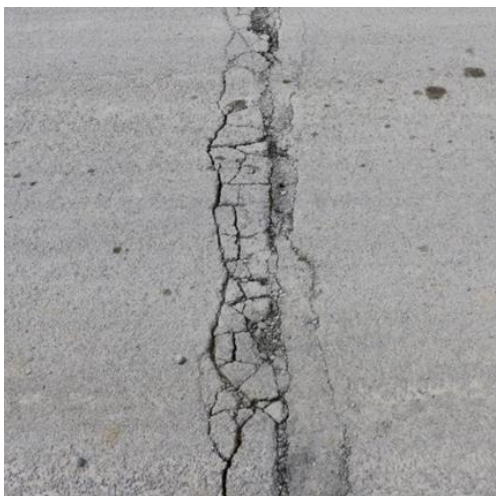
**Figura 3.28** Desplazamiento longitudinal entre el puente y el talud de acceso en el puente El Ticuiz

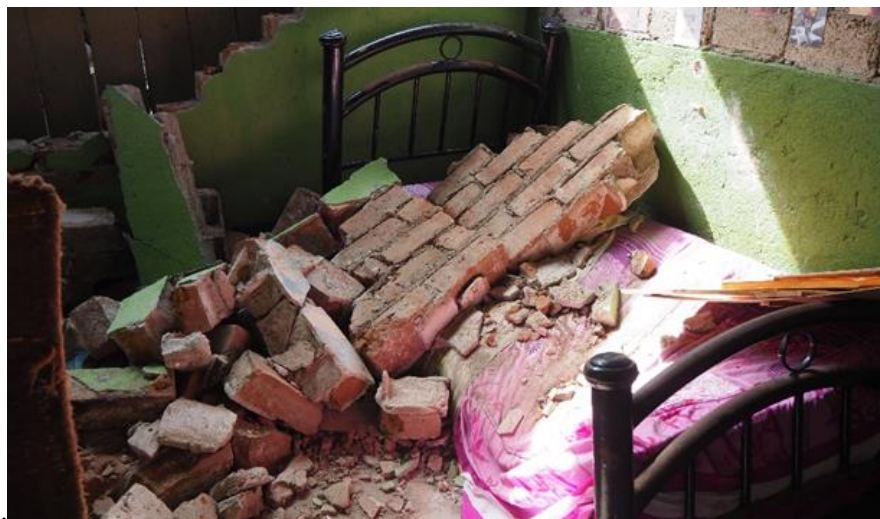
Otro ejemplo de asentamientos diferenciales, siguiendo el alineamiento preferencial de los daños se presenta en la Figura 3.30, en donde también se aprecian las condiciones de la vivienda antes y después del sismo. El asentamiento, en dirección a la calle, generó el agrietamiento de la vivienda y, consecuentemente, una separación creciente de piso a techo entre el muro y el castillo—aspecto estructural muy recurrente al no ligar estos elementos adecuadamente. El agrietamiento continúa por el piso y la techumbre de la casa. En su interior distinguimos una escena impactante (ver Figura 3.31) pensando lo que pudo haber ocurrido si el sismo hubiese sucedido en horas de la noche.

**Figura 3.31** Volteo de muro en el interior de una habitación

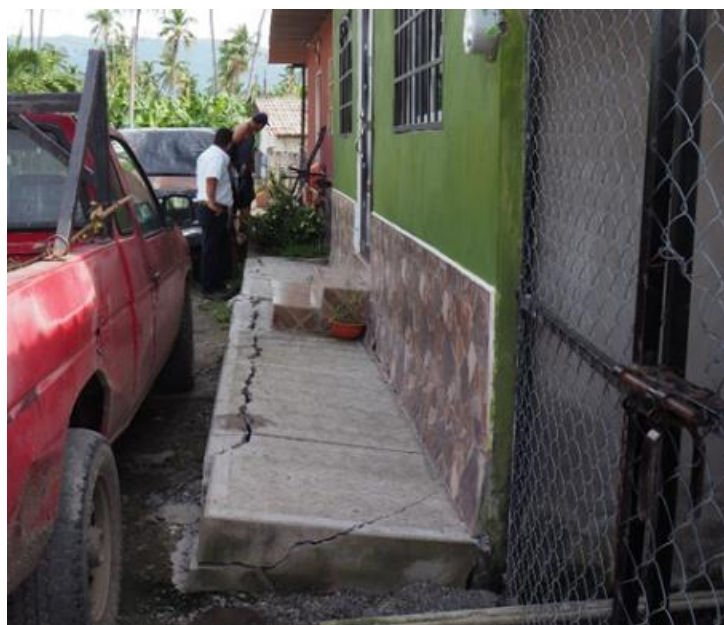
En la Figura 3.32 se muestra una vivienda que sufrió un asentamiento generalizado de unos 10 cm, así como un desplazamiento lateral de aproximadamente 3 cm. Este movimiento generó grietas en la banqueta contigua y en el terreno circundante, con alineamiento paralelo a la fachada; estructuralmente la casa no sufrió daños. Se aprecia también una separación entre el muro de la vivienda y la banqueta. El habitante de la vivienda comentó que, durante el sismo, brotó agua a través de las grietas, y que esta era de color muy oscuro, indicativo de arena en suspensión.

**Figura 3.32** Asentamiento generalizado en vivienda y agrietamiento de banqueta contigua

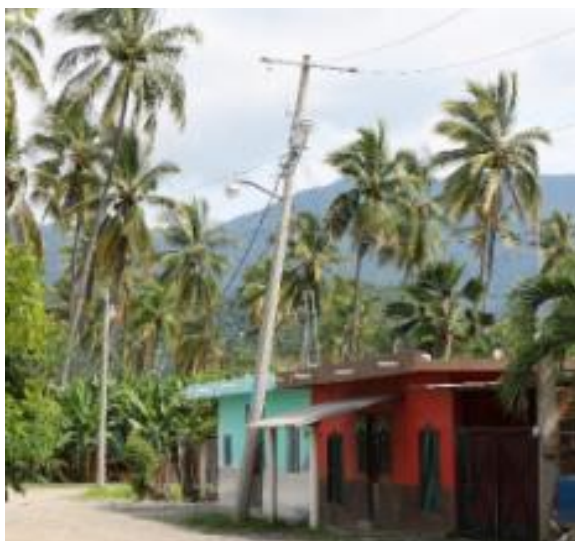
En el poblado El Ticuiz, se identificaron también algunos postes de concreto para líneas de transmisión inclinados, como el mostrado en la Figura 3.36. Estos no tienen propiamente una cimentación, y su estabilidad depende únicamente de un cierto ensanchamiento de la sección en la parte inferior del elemento que va enterrado en el terreno (CFE, 2019).

La inclinación de los postes acusa un movimiento con una intensidad considerable, así como una condición un tanto suelta del terreno. La inclinación de postes no solo se identificó en El Ticuiz, también se observaron, por ejemplo, varios postes inclinados a lo largo de la Carretera Costera del Pacífico, particularmente en terrenos bajos, Figura 3.37.

**Figura 3.36** Postes de concreto para líneas de transmisión inclinados en El Ticuiz

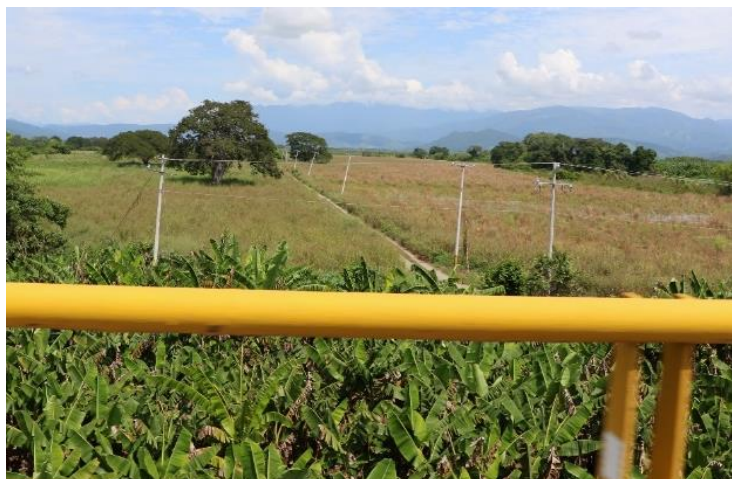
**Figura 3.37** Postes de concreto para líneas de transmisión inclinados. Vista desde el puente Coahuayana, en la Carretera Costera del Pacífico

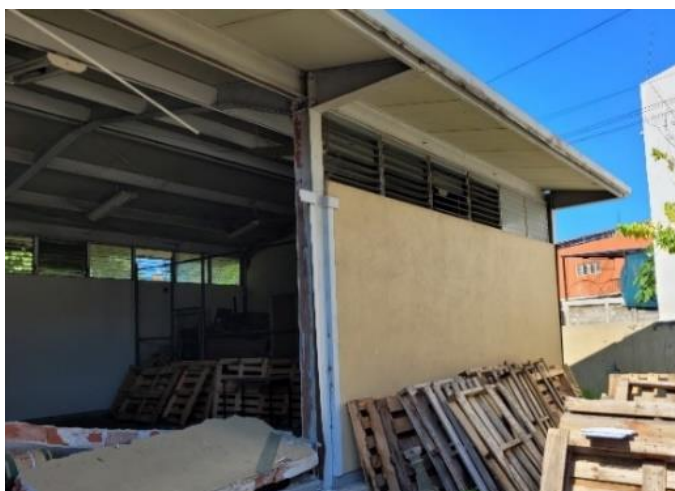
El plantel se encuentra ubicado en Pueblo Juárez y cuenta con cuerpos de un solo nivel, Figura 4.1 sitio 02. Únicamente se encontraron daños en una bodega resuelta con perfiles de acero estructural, Figura 4.5. Los daños consistieron en que los muros longitudinales presentaron un comportamiento fuera del plano debido a la falta de anclajes eficientes que restringieran este tipo de movimiento. No se alcanzó el colapso, pero el riesgo era latente. Por ello, el uso de esta bodega estuvo restringido. El edificio fue valorado por las autoridades con daño severo y funcional restringido. Esto se considera adecuado debido a que los daños están concentrados en un solo edificio y el resto puede operar de manera normal.

**Figura 4.5** Edificio en donde los muros longitudinales presentaron comportamiento fuera del plano

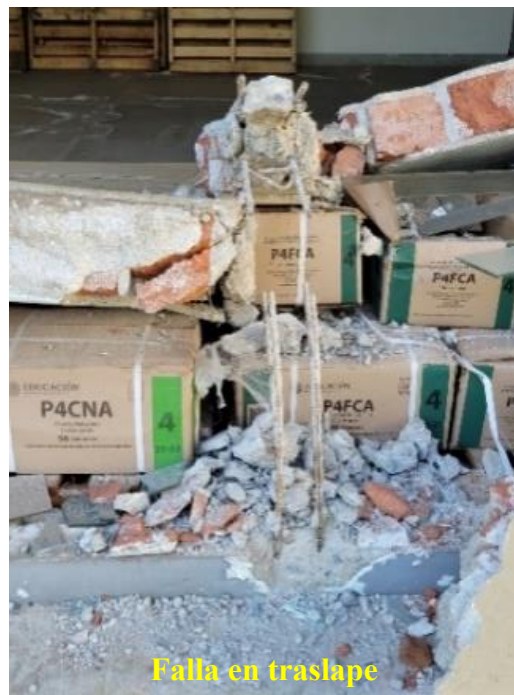
El plantel USE Valle de las Garzas, está ubicado en Manzanillo y cuenta con cuerpos de un solo nivel. La ubicación de la escuela se muestra en Figura 4.1 sitio 03. Únicamente se observaron daños en una bodega construida con perfiles de acero estructural y muros perimetrales de mampostería. Uno de los muros perimetrales se volteó al interior debido a las vibraciones fuera del plano que el sismo le indujo y a la falta de topes en el interior que restringieran este tipo de movimiento. Además, se observaron deficiencias constructivas en los traslapes del acero de refuerzo de los castillos de los muros, Figura 4.6. El edificio fue valorado por las autoridades con daño severo y funcional restringido. Esto se considera adecuado debido a que los daños están concentrados en un solo edificio y el resto del plantel puede operar de manera normal.

**Figura 4.6** Volteo de muro longitudinal por deficientes elementos de sujeción e inadecuados traslapes en el acero de refuerzo longitudinal

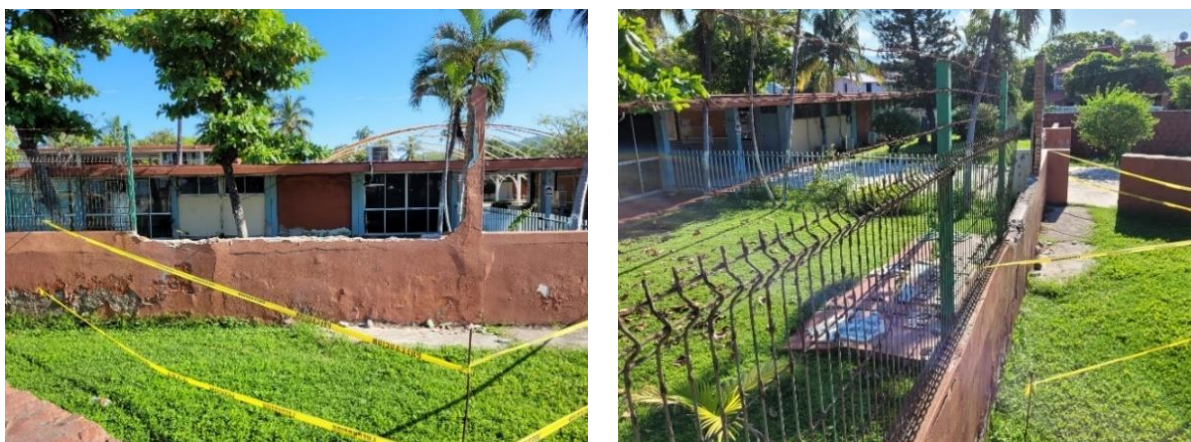
La escuela se encuentra ubicada en Manzanillo, Figura 4.1 sitio 04, cuenta con cuerpos de uno y dos niveles. Está resuelta con marcos de concreto reforzado. Durante la visita no fue posible ingresar al plantel y sólo se observaron desplomes en las bardas perimetrales, Figura 4.8, que fueron acordonados emergentemente. La barda frontal en donde se ubica el letrero de identificación de la escuela colapsó.

El edificio fue valorado por las autoridades con daño severo y funcional. Esto debido a que los daños están concentrados en las bardas que pueden aislarse y el resto puede operar de manera normal.

**Figura 4.8** Volteo de barda perimetral y colapso del letrero de identificación de la escuela

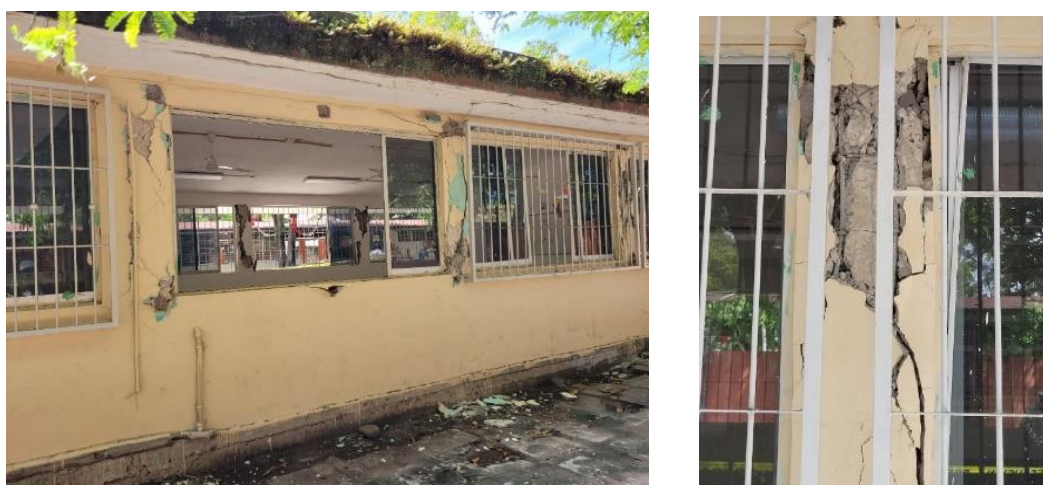
La escuela se encuentra ubicada en Tecomán, Figura 4.1 sitio 05, cuenta diversos cuerpos de un nivel. En uno de los cuerpos se apreció comportamiento de columna corta además de un inadecuado confinamiento del núcleo de concreto, Figura 4.9. El acceso a este edificio estaba restringido. Un muro de mampostería de piedra presentó una grieta por cortante. El edificio fue valorado por las autoridades con daño severo y funcional restringido. Esto se considera adecuado debido a que los daños están concentrados en un solo edificio y el resto puede operar de manera normal.

**Figura 4.9** Agrietamientos por cortante en columnas y muros

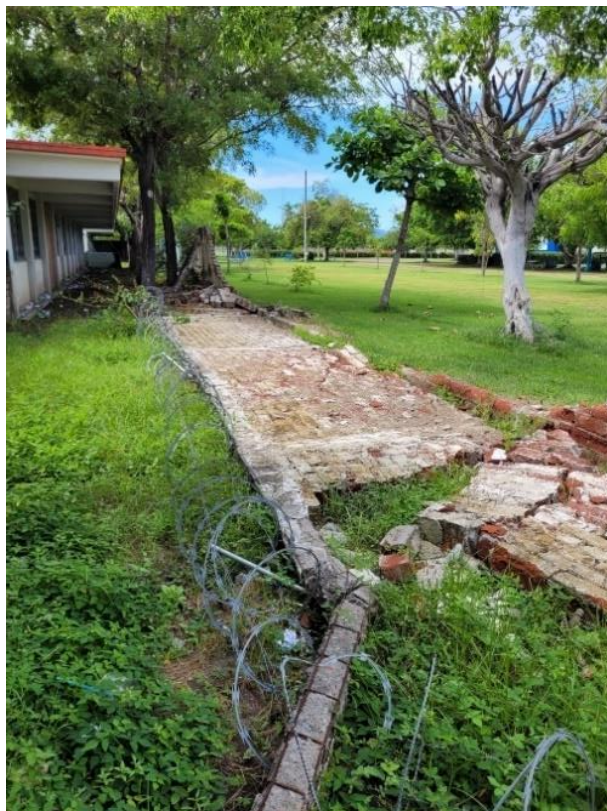
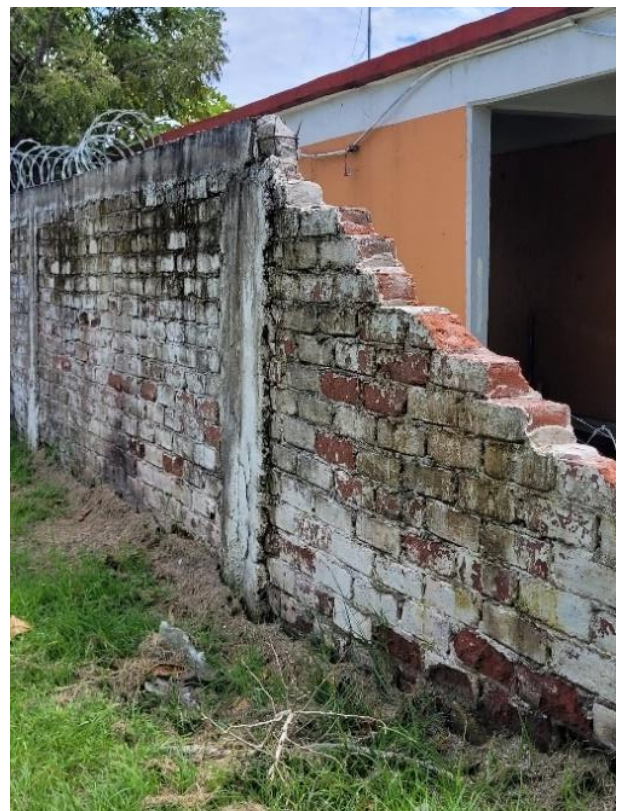
La escuela se ubica en el municipio de Tecomán, Figura 4.1 sitio 06, y está formada por varios cuerpos de un solo nivel. Presentó el colapso de una barda perimetral. Esta barda es muy larga y no contaba con contrafuertes y sus castillos y dadas estaba reforzados con armados prefabricados tipo TEC, Figura 4.10. Los edificios no presentaron daños significativos, salvo algunos agrietamientos en los bordes de los muros de mampostería y alguna pérdida de recubrimiento ocasionada por la corrosión del acero de refuerzo, Figura 4.11. Al momento de la visita la escuela estaba funcionando y se tenía restringido el paso en la zona donde ocurrió el colapso. El edificio fue valorado por las autoridades con daño severo y funcional restringido. Esto se considera adecuado debido a que los daños están concentrados en una de las bardas perimetrales que no afectan la operación del plantel.

**Figura 4.10** Volteo de bardas por falta de contrafuertes y escaso acero de refuerzo

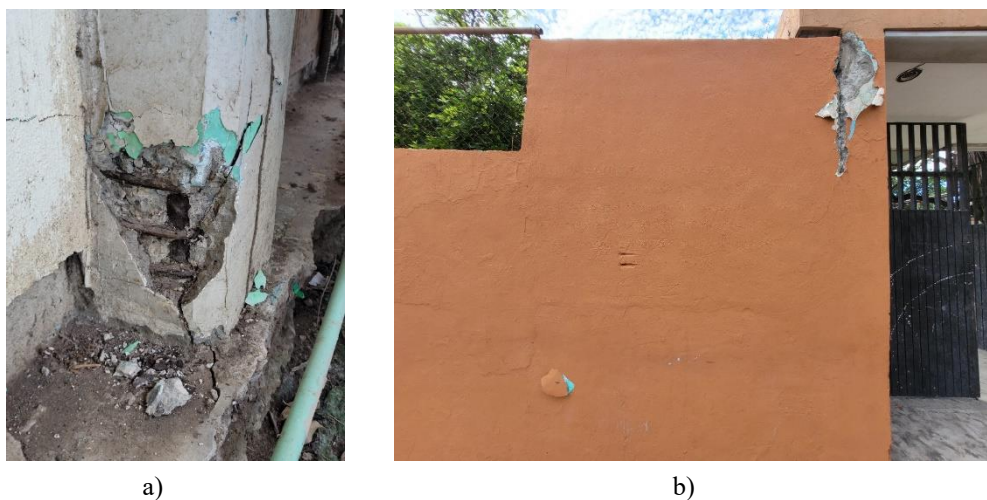
**Figura 4.11** a) Pérdida de recubrimiento por corrosión del acero en la parte baja de las columnas y b) agrietamiento vertical en muros por falta de anclaje a la columna

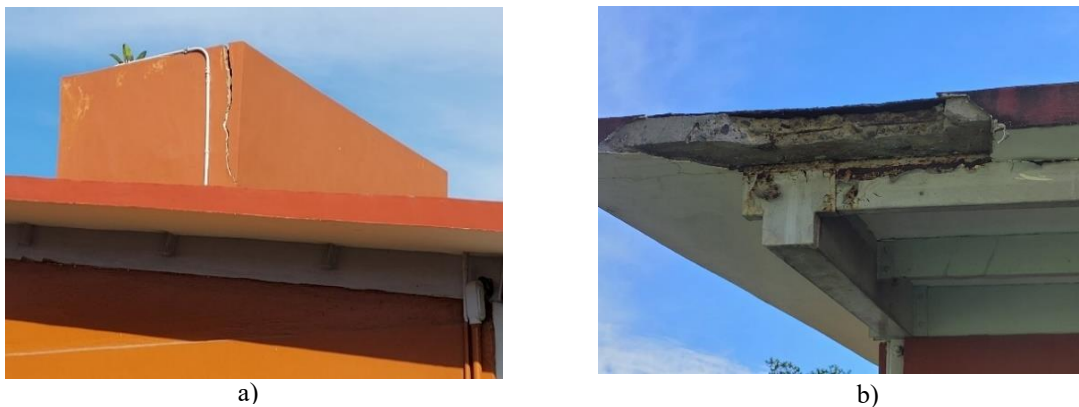
En la azotea de uno de los cuerpos, los tinacos de almacenamiento de agua se encontraban bordeados por muros de mampostería que, al carecer de una dala de cerramiento, se agrietaron en las esquinas, Figura 4.13a. Esta situación representa un riesgo, pues, aunque estos muros no tienen una función estructural pueden desprenderse y caer sobre los usuarios de la escuela. También, se observaron desprendimientos del recubrimiento de la losa por un inadecuado recubrimiento y por corrosión del acero de refuerzo, Figura 4.13b). Esta escuela fue clasificada con daño severo y funcional restringida.

**Figura 4.13** a) Agrietamiento vertical en muros por falta de dalas de cerramiento, y b) Daño en losa por inadecuado armado de acero de refuerzo

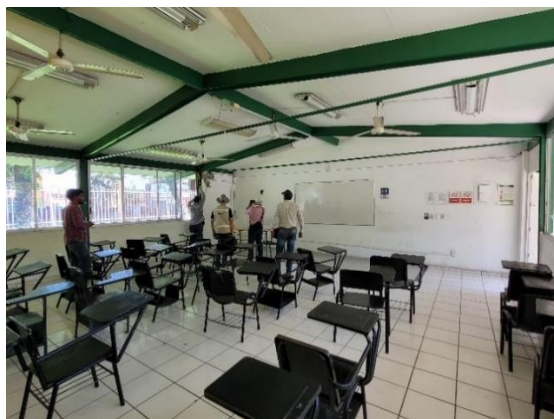
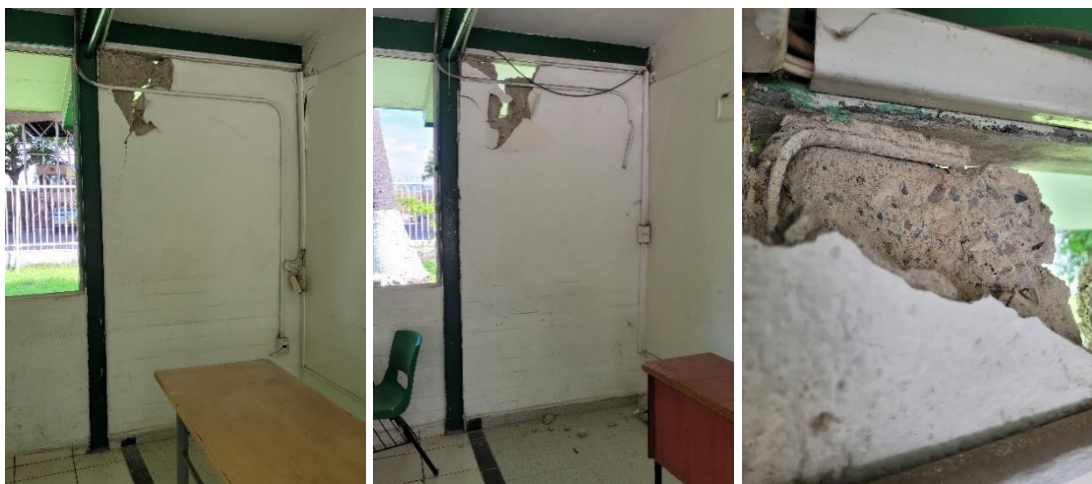
**Figura 4.14** Daños en muros de relleno para cubrir aberturas de ventanas en aulas de acero estructural

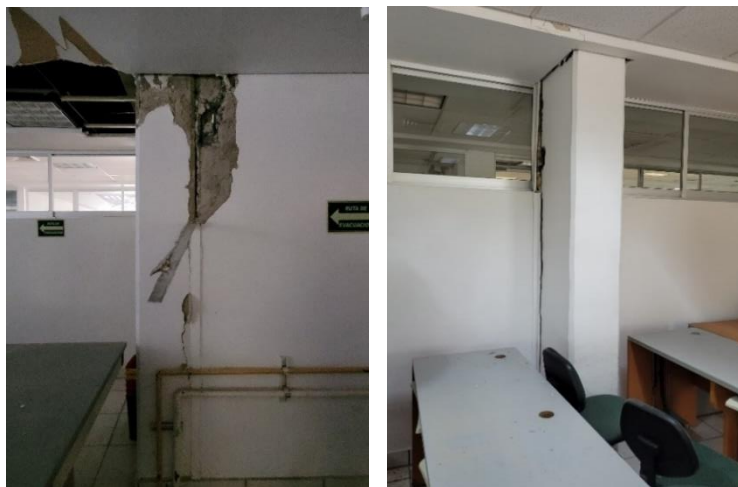
El campus se encuentra ubicado en el municipio de Tecomán, Figura 4.1 sitio 09. Los mayores daños se presentaron en el edificio del Laboratorio Multidisciplinario en donde los muros divisorios de mampostería presentaron daños significativos al no estar adecuadamente separados de los marcos de concreto reforzado, que, al vibrar durante el sismo, los muros se dañaron por su baja resistencia, Figura 4.16. También, se observó la caída de plafones debido a que no estaban sujetos correctamente. No se apreciaron daños significativos en los elementos estructurales.

**Figura 4.16** Daños en Laboratorio Multidisciplinario: a) muros divisorios con daño por no estar debidamente desligados de los marcos de concreto reforzado, b) caída de plafones por un inadecuado sistema de sujeción (continúa)

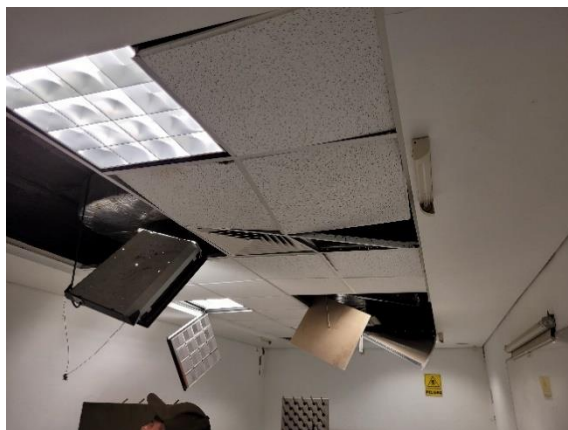
**Figura 4.16** Daños en Laboratorio Multidisciplinario: a) muros divisorios con daño por no estar debidamente desligados de los marcos de concreto reforzado, b) caída de plafones por un inadecuado sistema de sujeción (continuación)

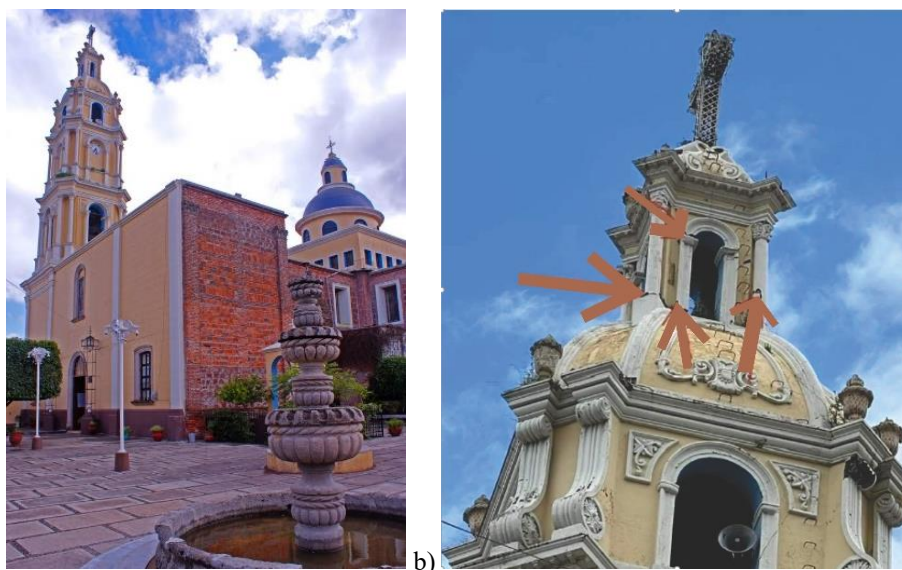
Durante la visita a este monumento se observó que la linternilla del campanario (cuarto cuerpo) presentó agrietamientos en la base y en la parte superior de las pilastras debidos a momentos flexionantes, Figura 5. 6.

**Figura 5.6** Iglesia de San Miguel Arcángel en Villamar (Diócesis, 2023): a) fachada principal, b) daños en la linternilla del campanario

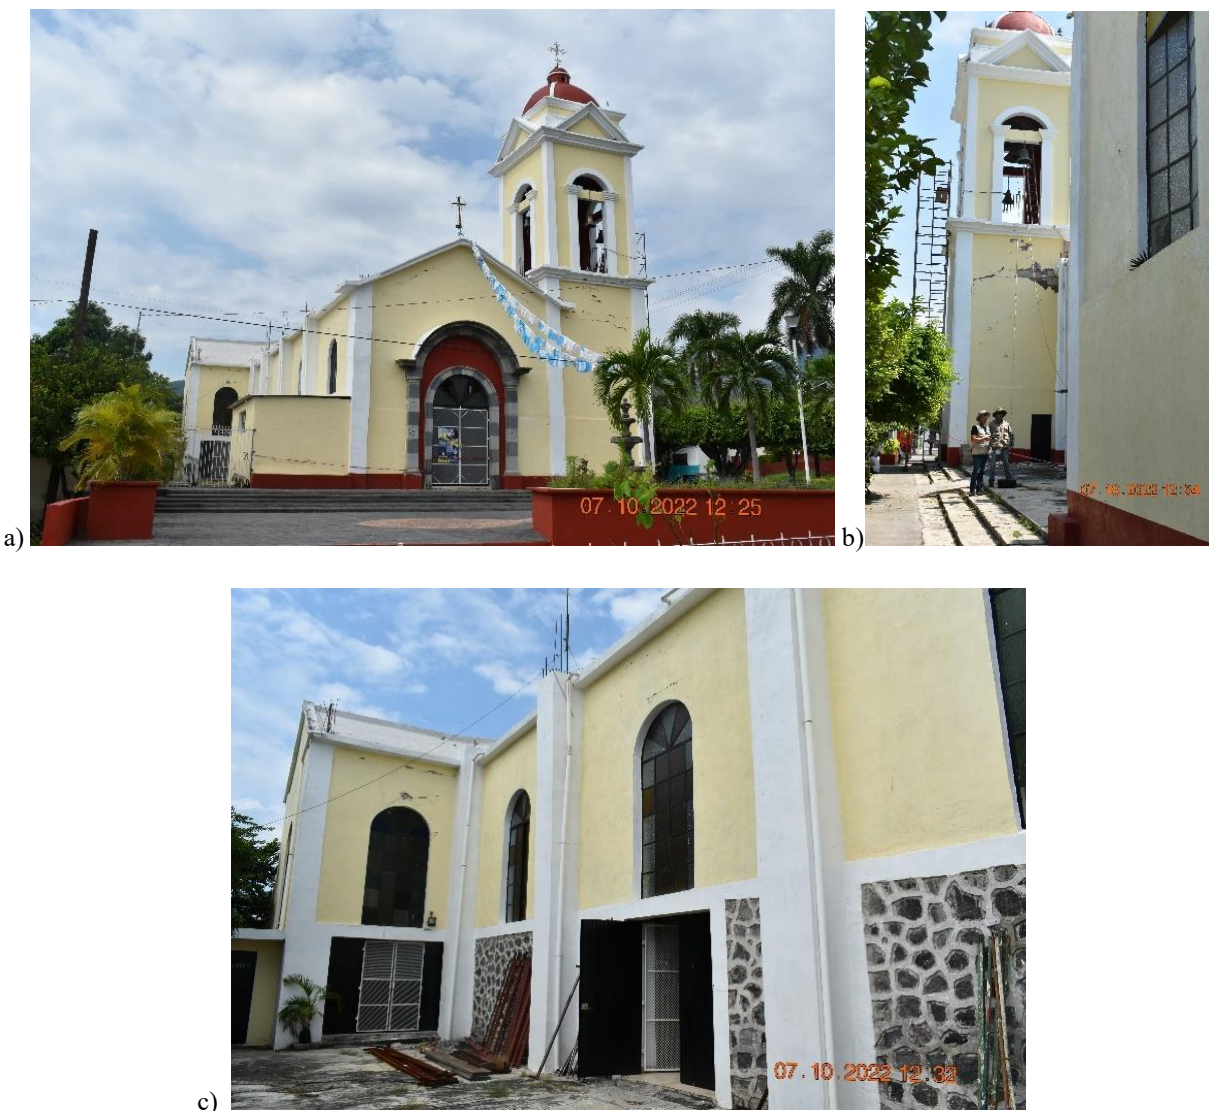
La Parroquia de Santa María Magdalena en Pueblo Juárez, ubicada en el municipio de Coquimatlán, Figura 5.1 sitio 08. Es una construcción nueva de concreto armado. Presentó algunos daños menores en la torre de campanario, muros y bóvedas, Figura 5.9. El daño del campanario se debió principalmente a la flexión de la parte superior de la torre, en la zona de unión con el muro lateral y la fachada; estos muros trabajaron como restricciones. También, se presentó agrietamiento en la zona de la cadena de cerramiento entre la losa y los muros, lo que indica que este elemento trabajó como puntal, golpeando a los muros de la nave.

**Figura 5.9** Iglesia de Santa María Magdalena, Pueblo Juárez: a) fachada, b) vista posterior de la torre, c) vista lateral

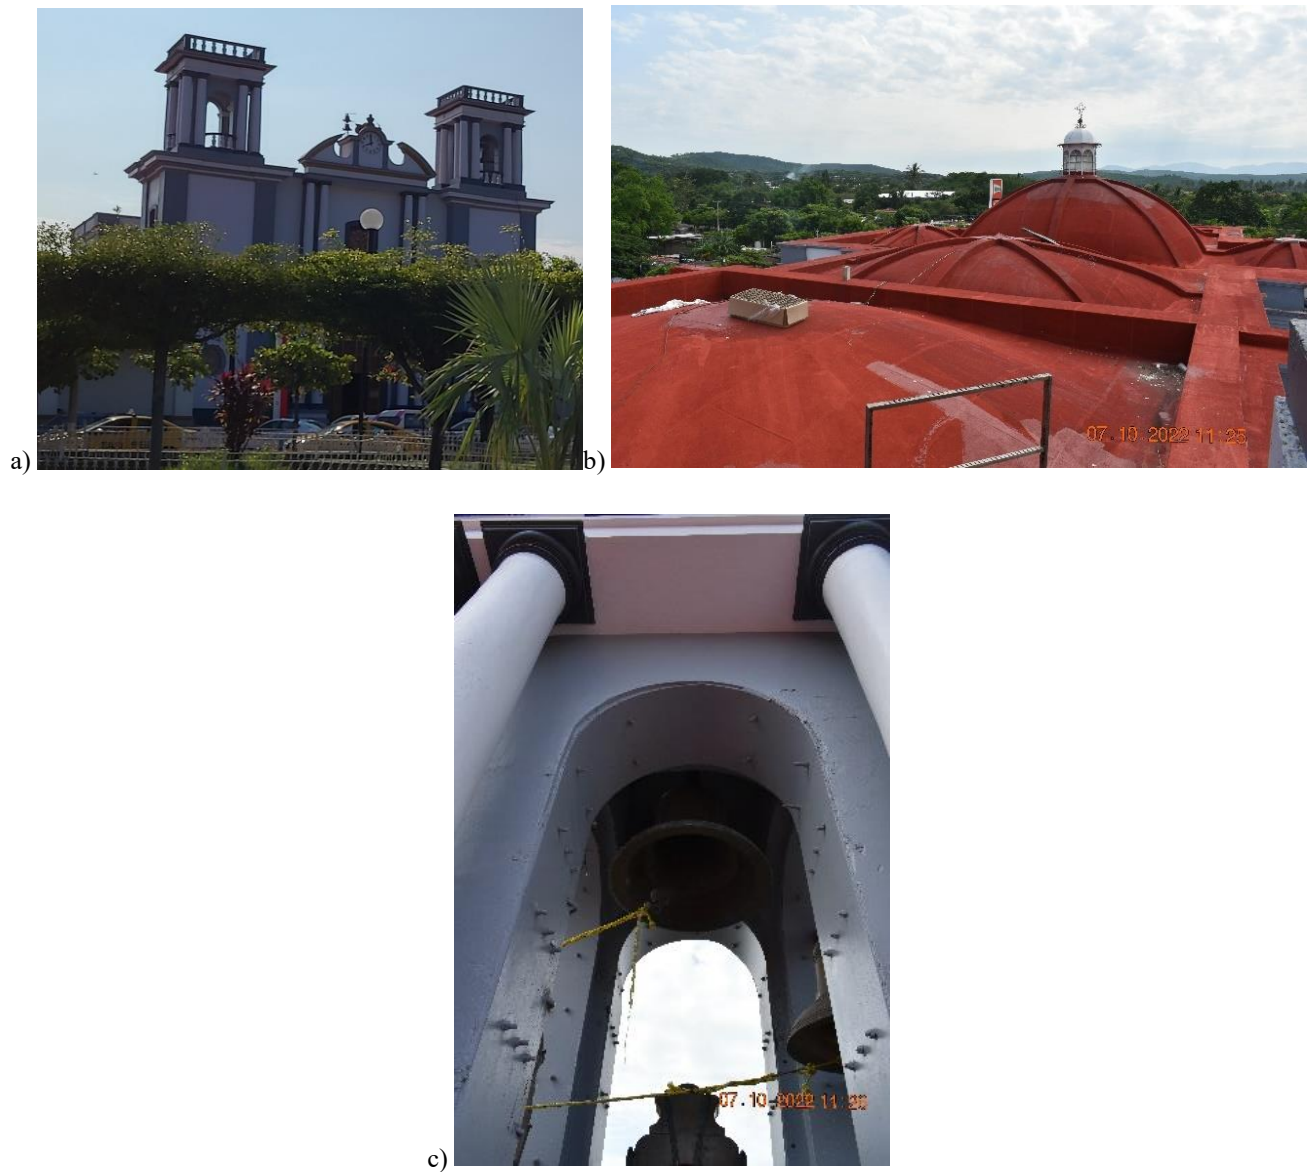
La Parroquia de San Pedro Apóstol, ubicada en el municipio de Coquimatlán, Figura 5.1 sitio 09, fue intervenida después del sismo de Tecmán de 2003, debido a que presentó daños severos y el colapso de los cuerpos superiores de los campanarios. El refuerzo consistió en la incorporación de nervaduras de concreto para el refuerzo de las bóvedas y los campanarios se reforzaron con un encamisado de placas de acero, Figura 5.10. Durante el sismo de 2017, la iglesia presentó un buen comportamiento estructural y no se presentaron daños, al igual que durante el sismo del 2022.

**Figura 5.10** Iglesia de Santa María Magdalena, Pueblo Juárez: a) fachada, b) refuerzo de bóvedas, c) refuerzo de campanario

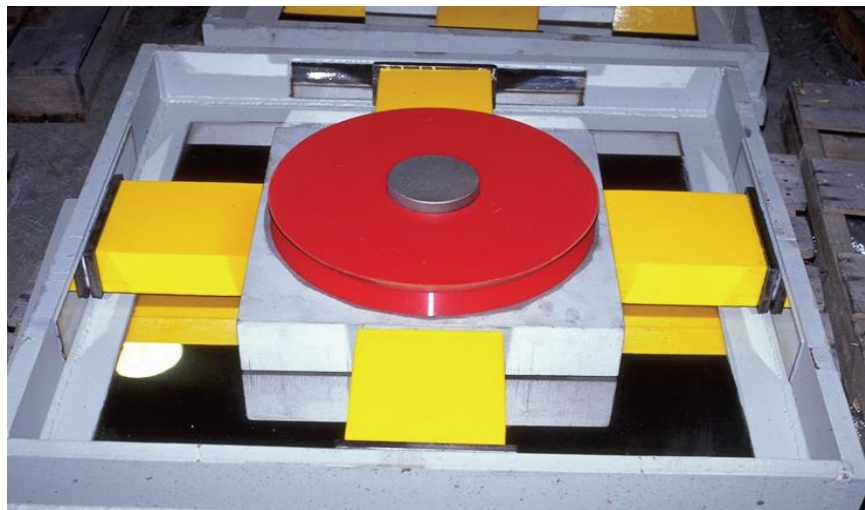
Un croquis de la estructura del puente Infiernillo se muestra en la Figura 8.2 y una fotografía de los aisladores usados en este puente se muestra en la Figura 8.3. Después del terremoto, el puente estaba totalmente operable.

**Figura 8.3** Fotografía de un aislador usado en el puente Infiernillo II.
