# Sismo de Coalcomán Mw7.7 del 19 de septiembre de 2022

Análisis general y recopilación de daños

**INSTITUTO  
DE INGENIERÍA  
UNAM**

ISBN: 978-607-587-615-3

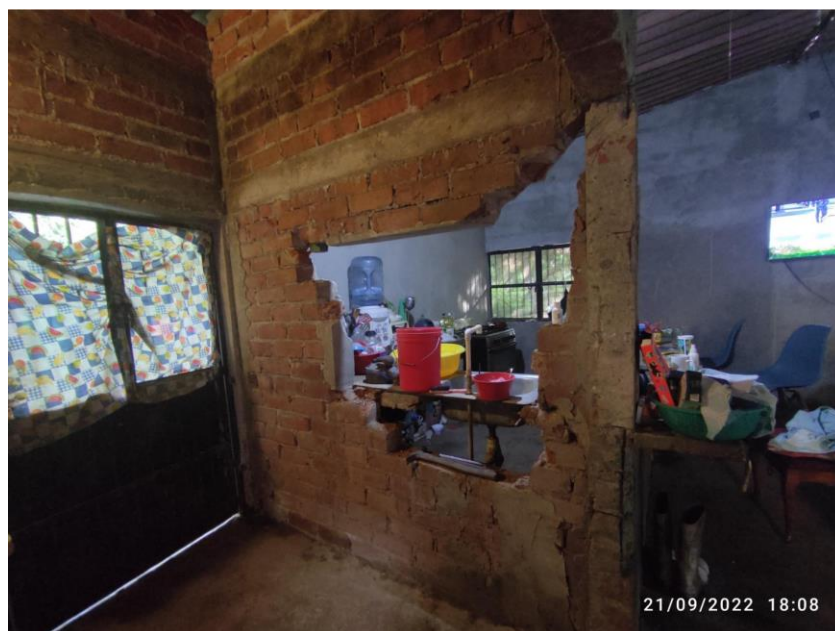
En la Figura 9.3 se observa un muro interior de una vivienda, que tenía una abertura. Se observa que el muro tiene elementos de confinamiento de concreto, pero la abertura no los tiene. El muro perdió un número considerable de piezas. Por la forma del agrietamiento cerca de las esquinas, se deduce que es una falla por corte. Sin embargo, la pérdida de piezas pudo deberse a la acción sísmica fuera del plano.

**Figura 9.3** Muro interior con daño por cortante ya acción fuera del plano. *Fuente: CENAPRED (2022)*

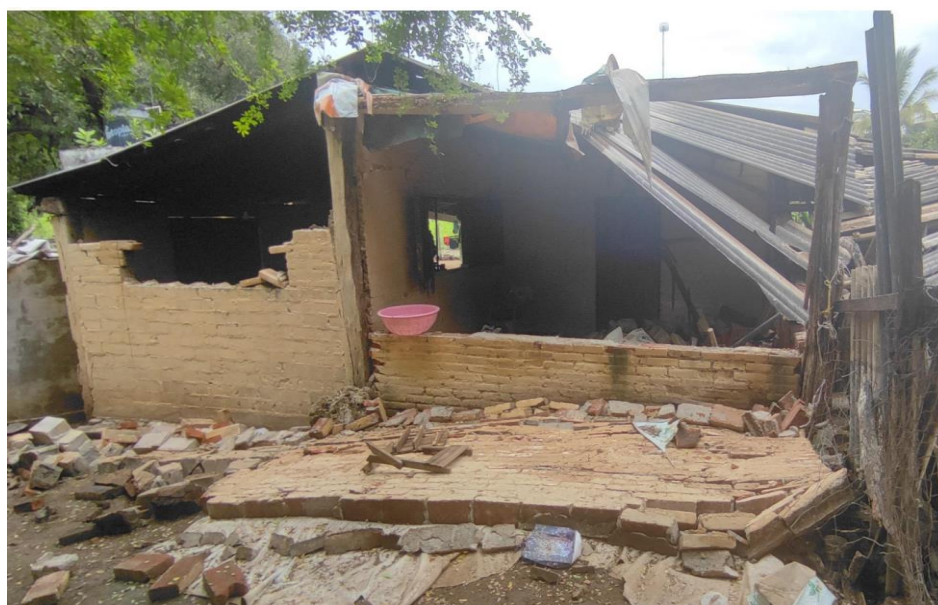
En la Figura 9.4 se aprecia una vivienda típica de autoconstrucción, sin elementos de confinamiento y techo de lámina. Uno de los muros colapsó en su totalidad por acciones fuera de su plano.

A la izquierda, se observa otro muro parcialmente colapsado. Se aprecia una especie de marco de madera. Estos elementos parecen típicos en la región. El elemento horizontal suele servir de remate del muro y el elemento vertical se coloca como un elemento de confinamiento en la intersección de muros.

**Figura 9.4** Vivienda de autoconstrucción elementos de confinamiento y techo de lámina. *Fuente: CENAPRED (2022)*

A la izquierda de la fotografía es claro el apoyo del techo sobre el elemento de madera de remate. Posiblemente, el elemento de madera horizontal facilita la fijación del techo con clavos u otro sistema de fijación.

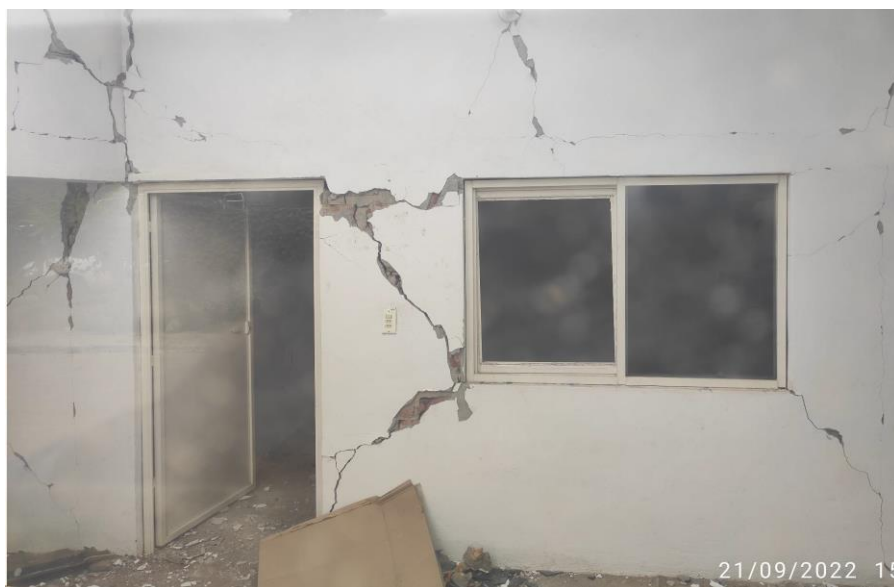
En la Figura 9.8 se muestra una falla típica de un segmento de muro que colinda con una abertura para ventana, del lado derecho, y por una abertura para una puerta, del lado izquierdo. Las aberturas no muestran refuerzo alguno. El segmento de muro recibe una concentración de fuerza cortante por su reducida altura, como en el caso de columnas cortas. Se observa el severo agrietamiento por tensión diagonal. Debido a la falta de elementos de refuerzo en las aberturas el agrietamiento en el muro se conserva muy localizado que separa al muro en regiones que están cercanas a su colapso.

**Figura 9.8** Segmento de muro con concentración de fuerza cortante. *Fuente: CENAPRED (2022)*

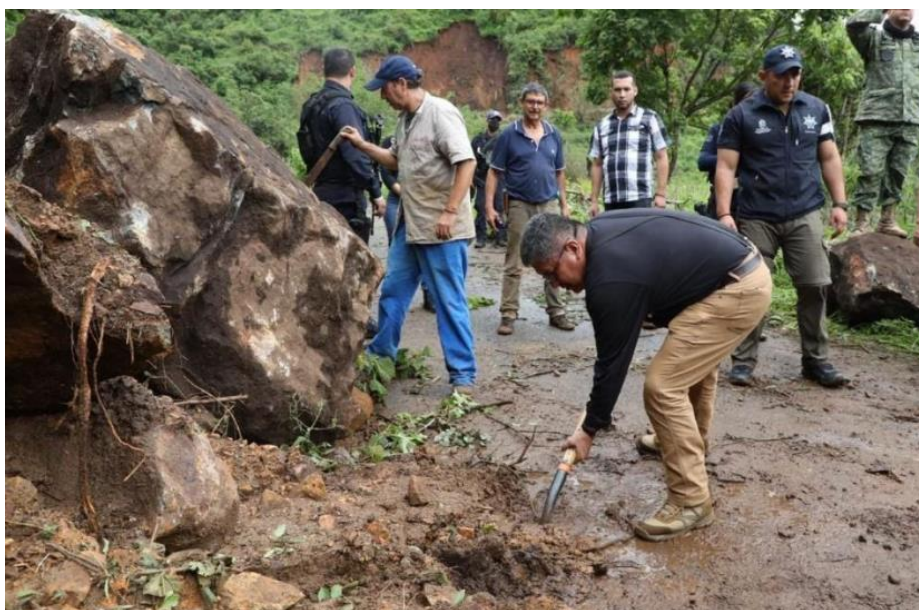
En la carretera que comunica a los municipios de Chinicuila y Coalcomán, sucedieron 22 derrumbes de materiales térreos como gravas, boleos y rocas. Se puede apreciar un caído en la zona en comento. El material se visualiza con cierta humedad. Posiblemente, las lluvias de temporada colaboraron a la inestabilidad, siendo el sismo el detonante del derrumbe.

Más de 150 derrumbes fueron detectados en la carretera que une los municipios de Aquila y Coalcomán, 80 de los cuales impedían el tránsito vehicular. Uno de ellos se muestra en la Figura A.1 y A.2, en donde se observan masas de roca de volúmenes considerables.

**Figura A.1** Caídos en la carretera Chinicuila-Coalcomán (Quadratin San Luis Potosí, 2022)

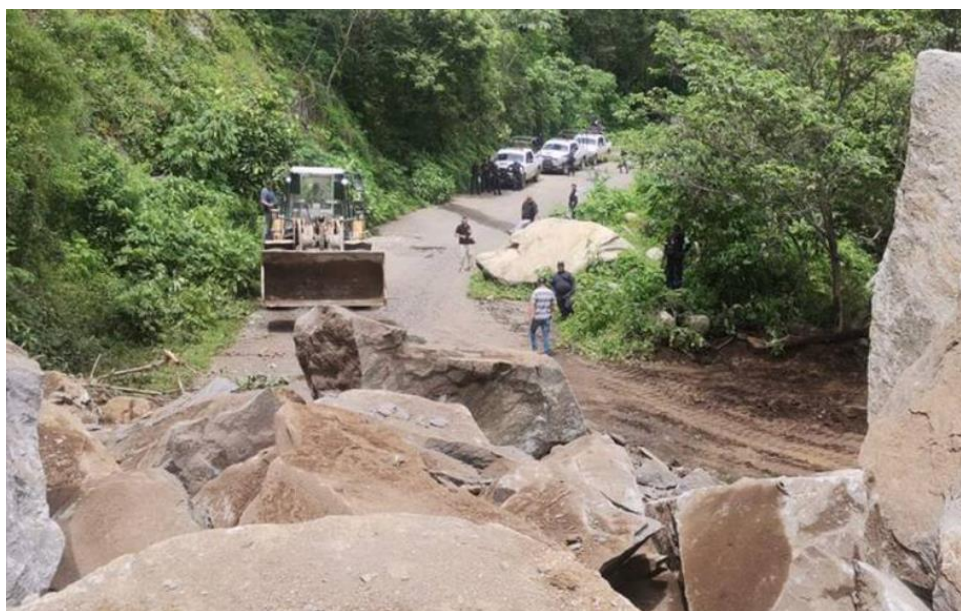
**Figura A.2** Derrumbe en la carretera Chinicuila-Coalcomán (El Sol de Morelia, 2022)

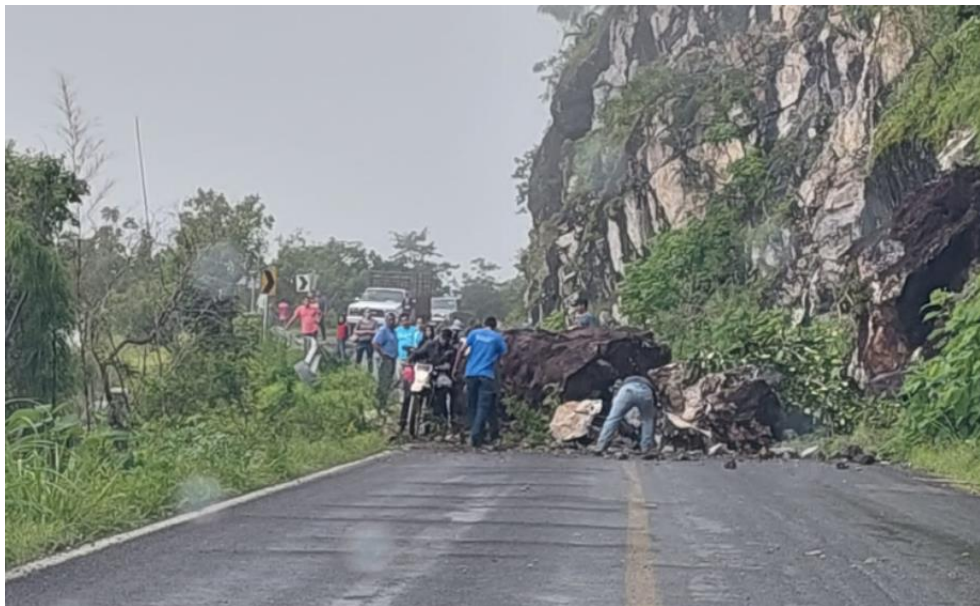
Se reportó también un derrumbe en la carretera que va de los municipios Villa Victoria a Coalcomán, el cual se muestra en la Figura A.3.

**Figura A.3** Caídos en la carretera Villa Victoria-Coalcomán (El Sol de Morelia, 2022)

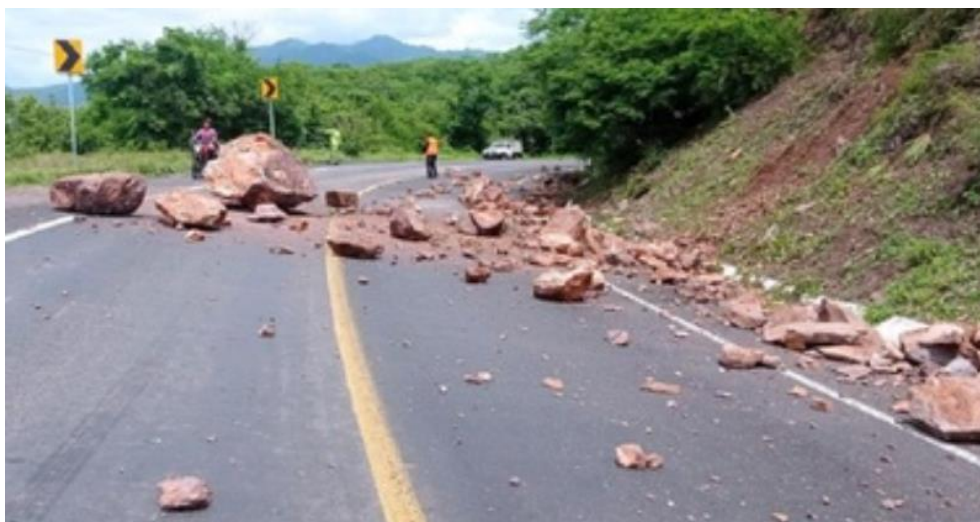
La Secretaría de Infraestructura, Comunicaciones y Transportes (SICT), mediante su página de internet, reportó la liberación de caminos obstruidos. Se presentaron diversos derrumbes entre los kilómetros 19 y 22 de la carretera Colima-Tecomán “La Salada”; en la Figura A.4 se muestra uno de ellos.

**Figura A.4** Rocas caídas en la carretera Colima-Tecomán (SICT, 2022)

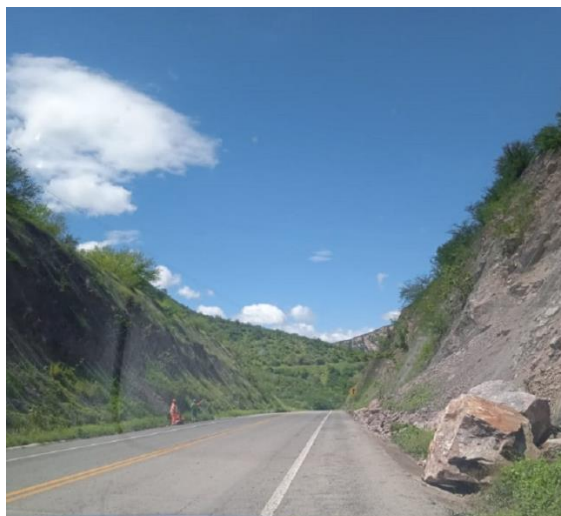
En el kilómetro 228 de la autopista Pátzcuaro-Lázaro Cárdenas-Silo XXI, la SICT retiró una roca que se encontraba obstruyendo en el camino, Figura A.5.

**Figura A.5** Roca retirada de la autopista Pátzcuaro-Lázaro Cárdenas (SICT, 2022)

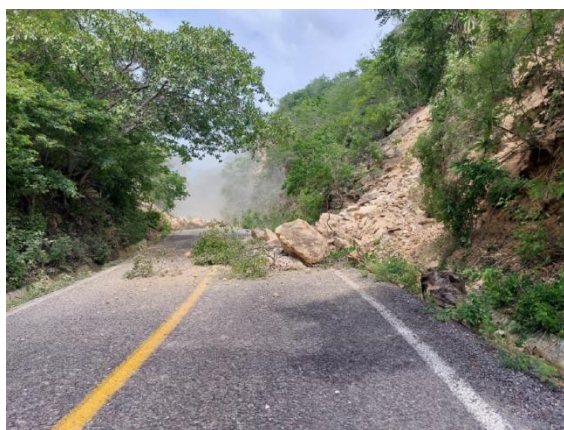
Personal de la SICT detectó algunas grietas y derrumbes, Figura A.6, en la carretera Playa Azul-Manzanillo, tramo Playa Azul-Límite estados Michoacán-Colima, kilómetro 106+000 y del 192+000 al 229+600.

**Figura A.6** Derrumbe en la carretera Playa Azul-Manzanillo (SICT, 2022)

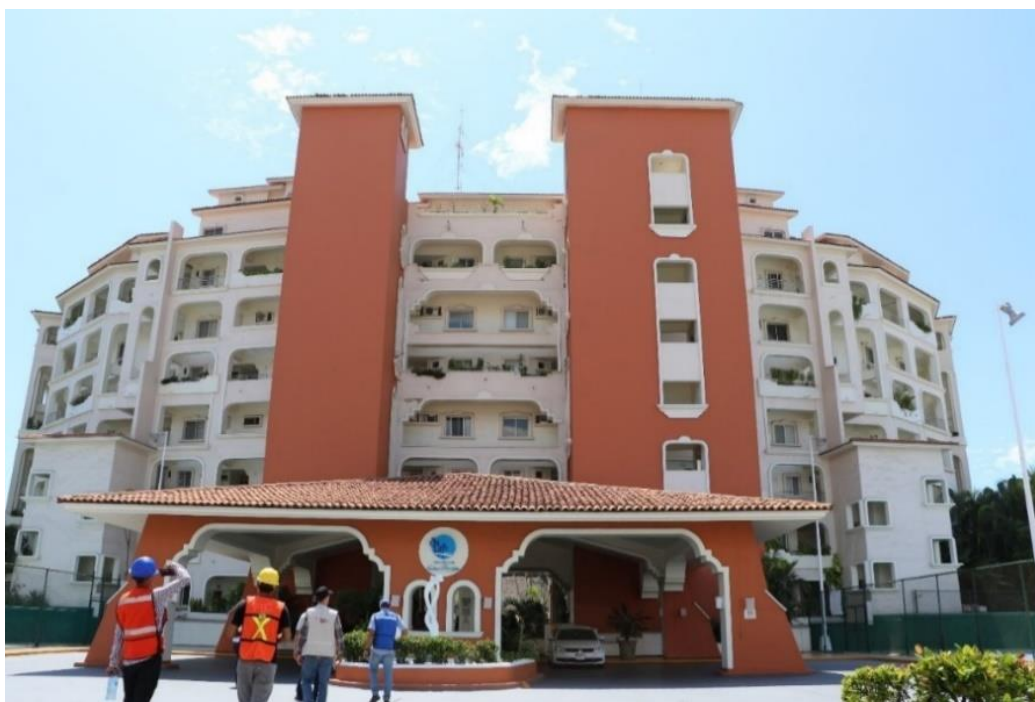
**Figura B2.** Entrada principal del Condominio Gran Pacífico

Los edificios presentaron algunos daños en elementos estructurales, relacionados con agrietamientos y desprendimiento del recubrimiento principalmente. Adicionalmente, las mayores afectaciones ocurrieron en elementos no estructurales, mampostería y fachadas. Según nos fue informado, durante el sismo de Tecmán de 2003 también se produjeron daños similares. Al visitarlo, el condominio se encontraba en proceso de evaluación del siniestro por parte de la aseguradora.

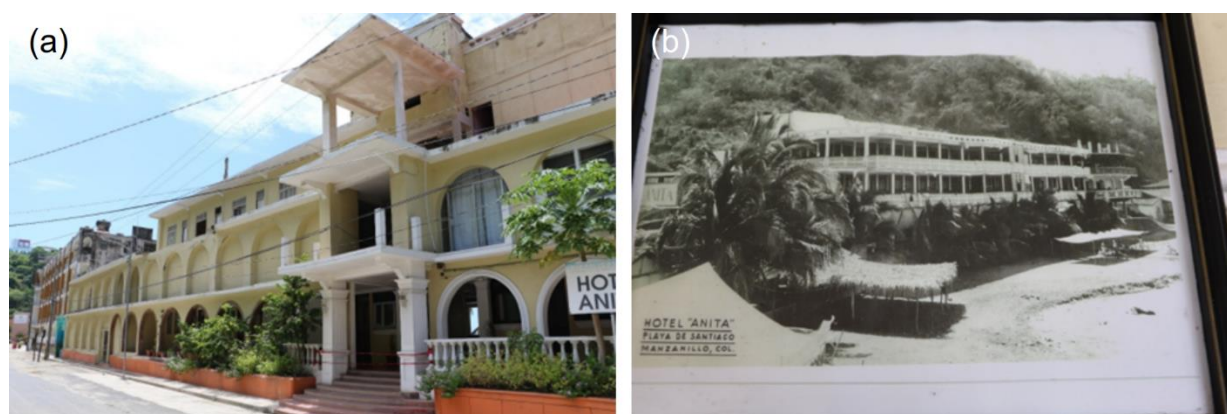
**Figura B5.** a) Fachada del Hotel Anita en la actualidad y b) el hotel en sus años “dorados” (foto ubicada en la recepción)

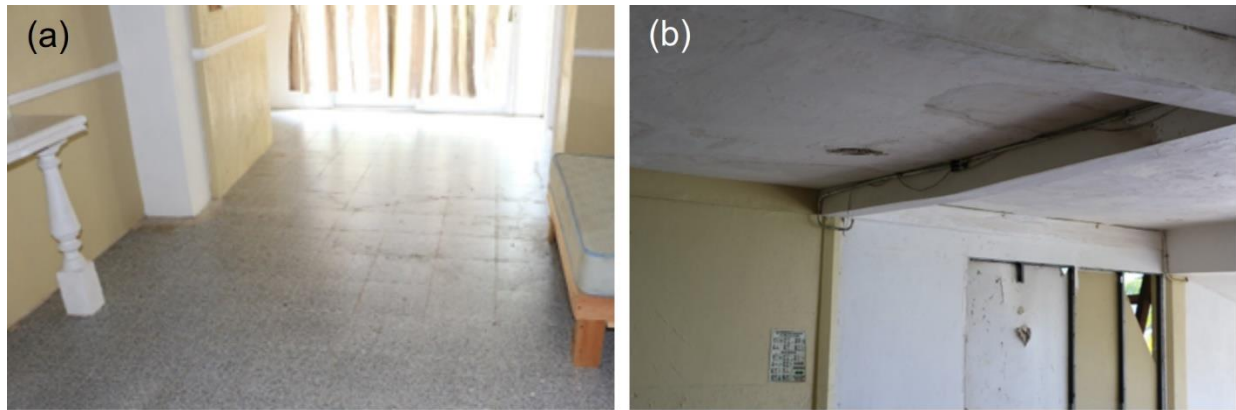
En la Figura B6 a se observan grietas en el piso de una de las habitaciones, las cuales pueden haber ocurrido por el pandeo de las vigas que soportan estas losas planas y en la Figura B6 b las grietas que pudieron haber incrementado su extensión por acción del sismo.

**Figura B6.** a) Agrietamiento en la losa de una habitación y b) y pandeo en las vigas que la soportan. Hotel Anita

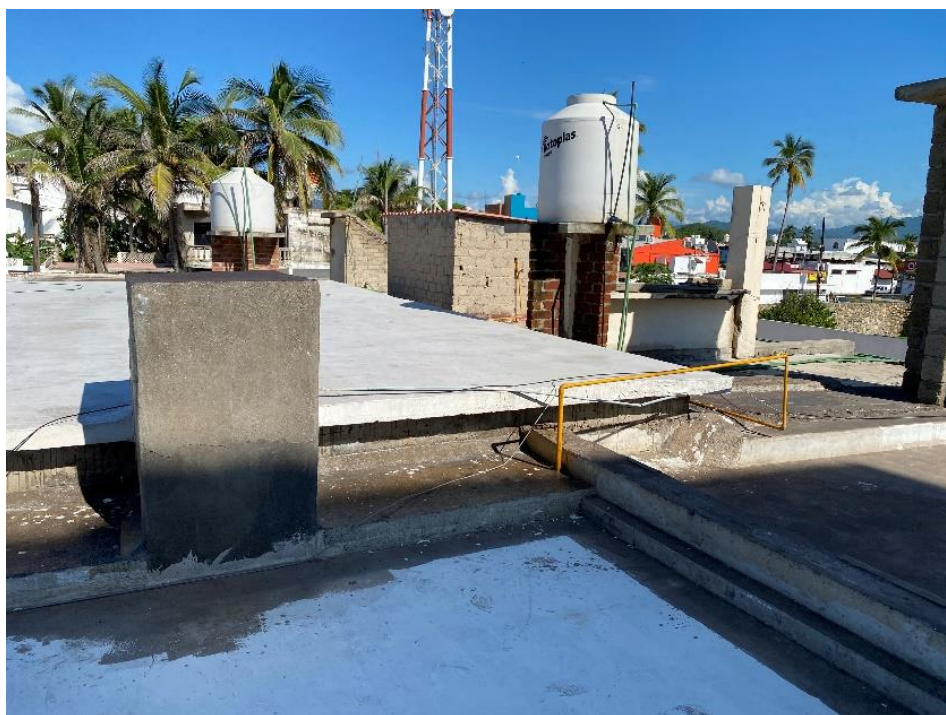
**Figura B11.** Diferentes niveles de losa

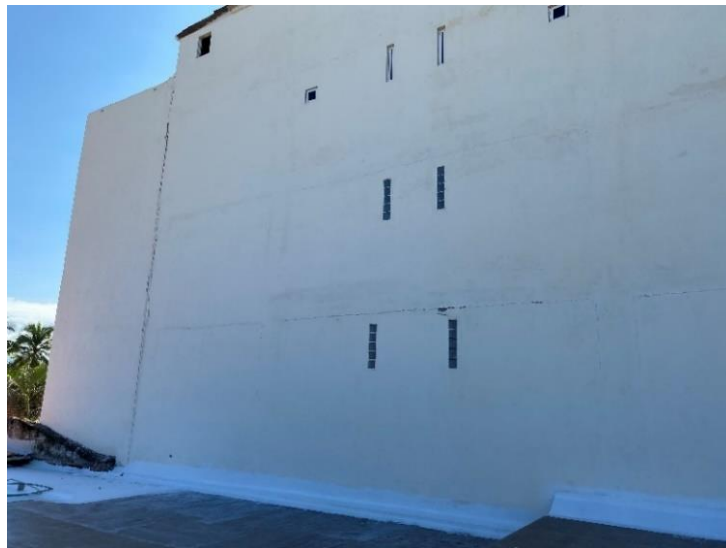
El edificio de condominios que colinda con el restaurante los Bigotes, llamado “La Vista”, Figura B1 sitio 04, está conformado por una planta baja y cuatro niveles; en el cuarto nivel hay una terraza. Este edificio presentó agrietamiento sistemático en todas las ventanas, dado que no cuentan con un confinamiento adecuado por medio de elementos estructurales, Figura B14 a. Debido a que las grietas que se presentaron no fueron en elementos estructurales, simplemente se procedió a retirar el recubrimiento Figura B14 b y reemplazar el material. Se presentaron otras grietas en el resto del edificio, como se puede apreciar en la Figura B15.

**Figura B15.** Grietas en muros colindantes

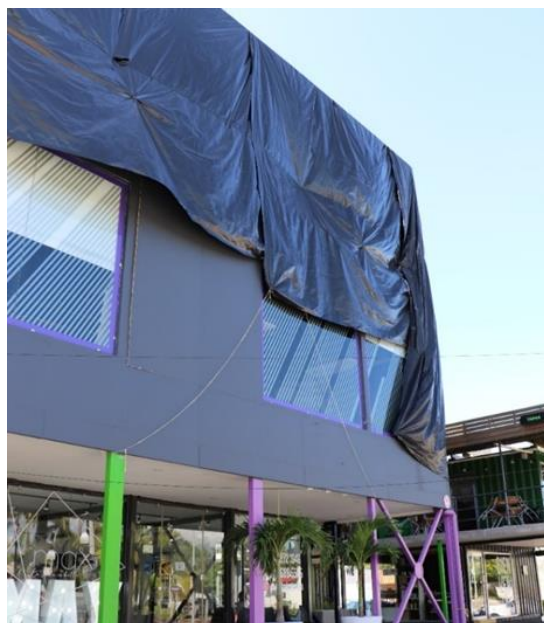
Ubicado en Avenida Paseo de Las Gaviotas 83, en la Ciudad de Manzanillo, Figura B1 sitio 05, esta estructura es un pequeño desarrollo comercial con un gimnasio, un centro educativo y algunos locales comerciales. Una parte del inmueble está construido a base de contenedores y elementos estructurales de acero, por lo cual es una estructura liviana y flexible. Los daños observados fueron principalmente en elementos no estructurales, en el gimnasio que se ubica en la planta alta, con desprendimiento de plafones, elementos de fachada y rotura de vidrios y espejos, Figura s B16 y Figura B17 (a y b).

**Figura B16.** Daño en fachada del gimnasio
